TECHNICKÝ PROTOKOL VOZU

Sema Cars s.r.o. ○ IČO 02980746

ID vozidla	17723	Motor / kód motoru	TDCI, T7CL
Tovární značka	Ford	Palivo	NAFTA
Model	S-Max	Výkon motoru v kW	110
VIN	WF0JXXWPCJHE17723	STK platnost do	29.08.2024
Datum prohlídky	23.08.2022	Poháněná kola	AWD
Při stavu km	114 434	Tažné zařízení	ANO - originální
Poslední servis	25.04.2022, 108 323 km	Kuřácký vůz	NE

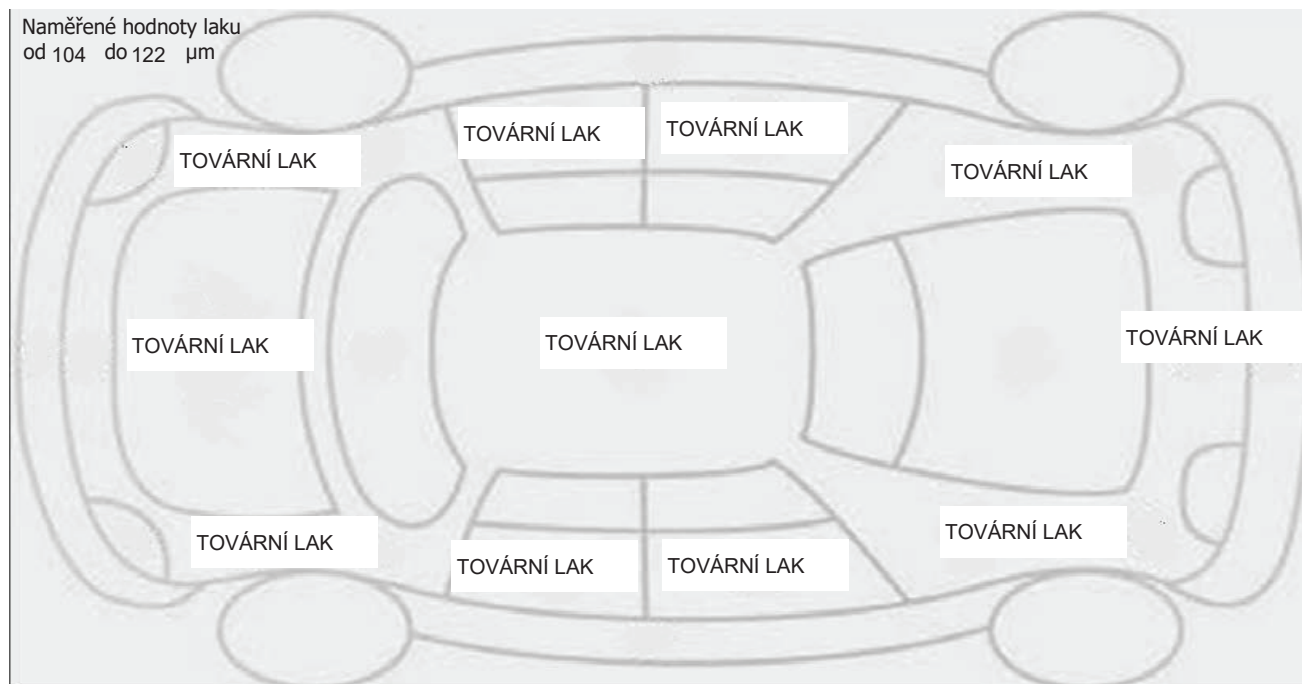
NAMĚŘENÉ HODNOTY LAKU

Stav laku posuzujeme podle průměrné hodnoty třech měření laku na jednotlivých kovových dílech vozu v μm , kalibrovaným měřákem laku.

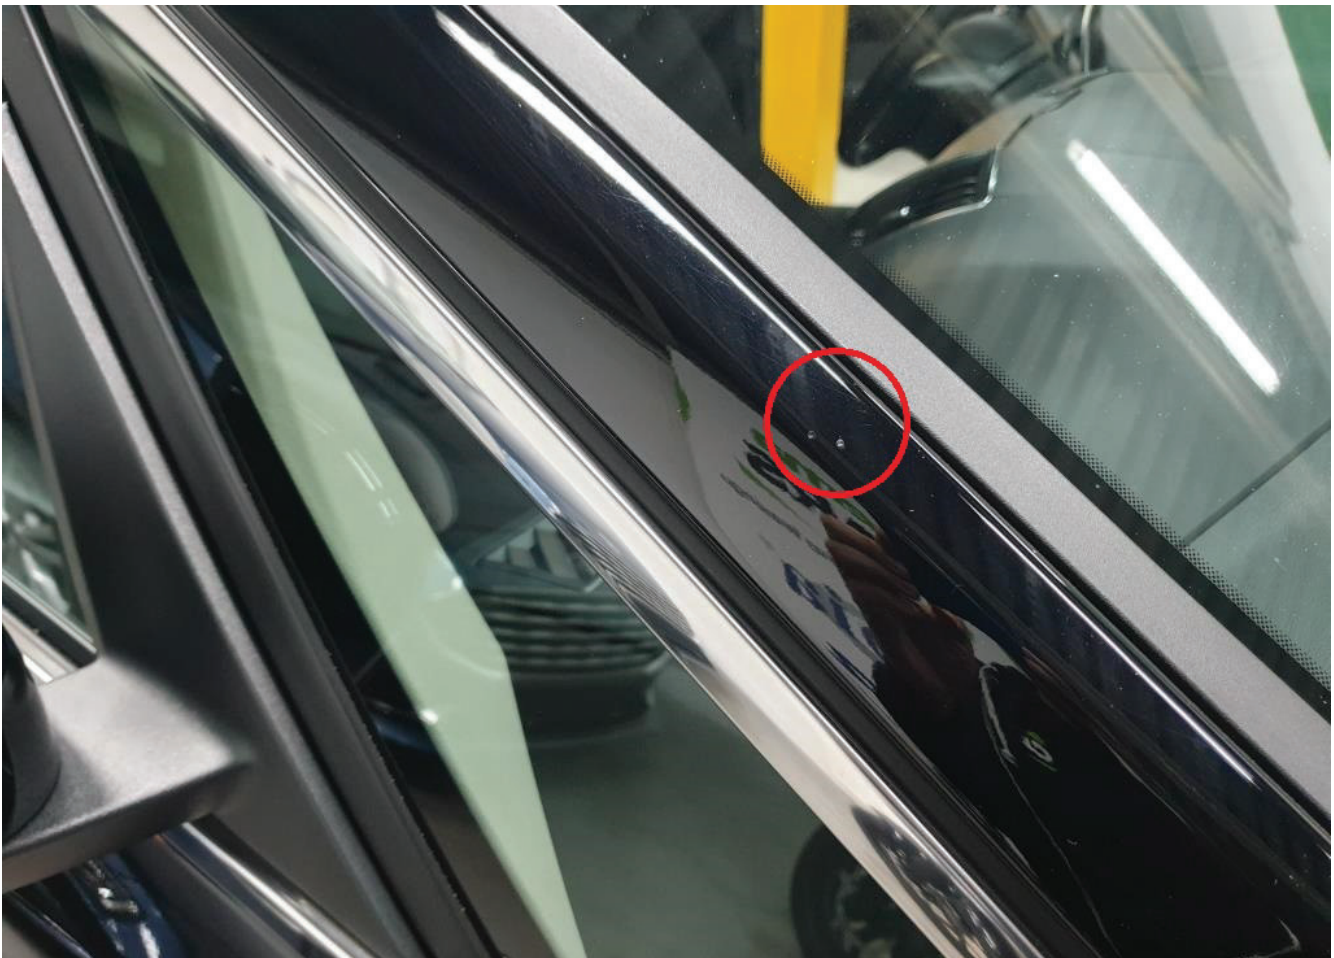
Poškození od kamínků
