# TECHNICKÝ PROTOKOL VOZU

Sema Cars s.r.o. ○ IČO 02980746

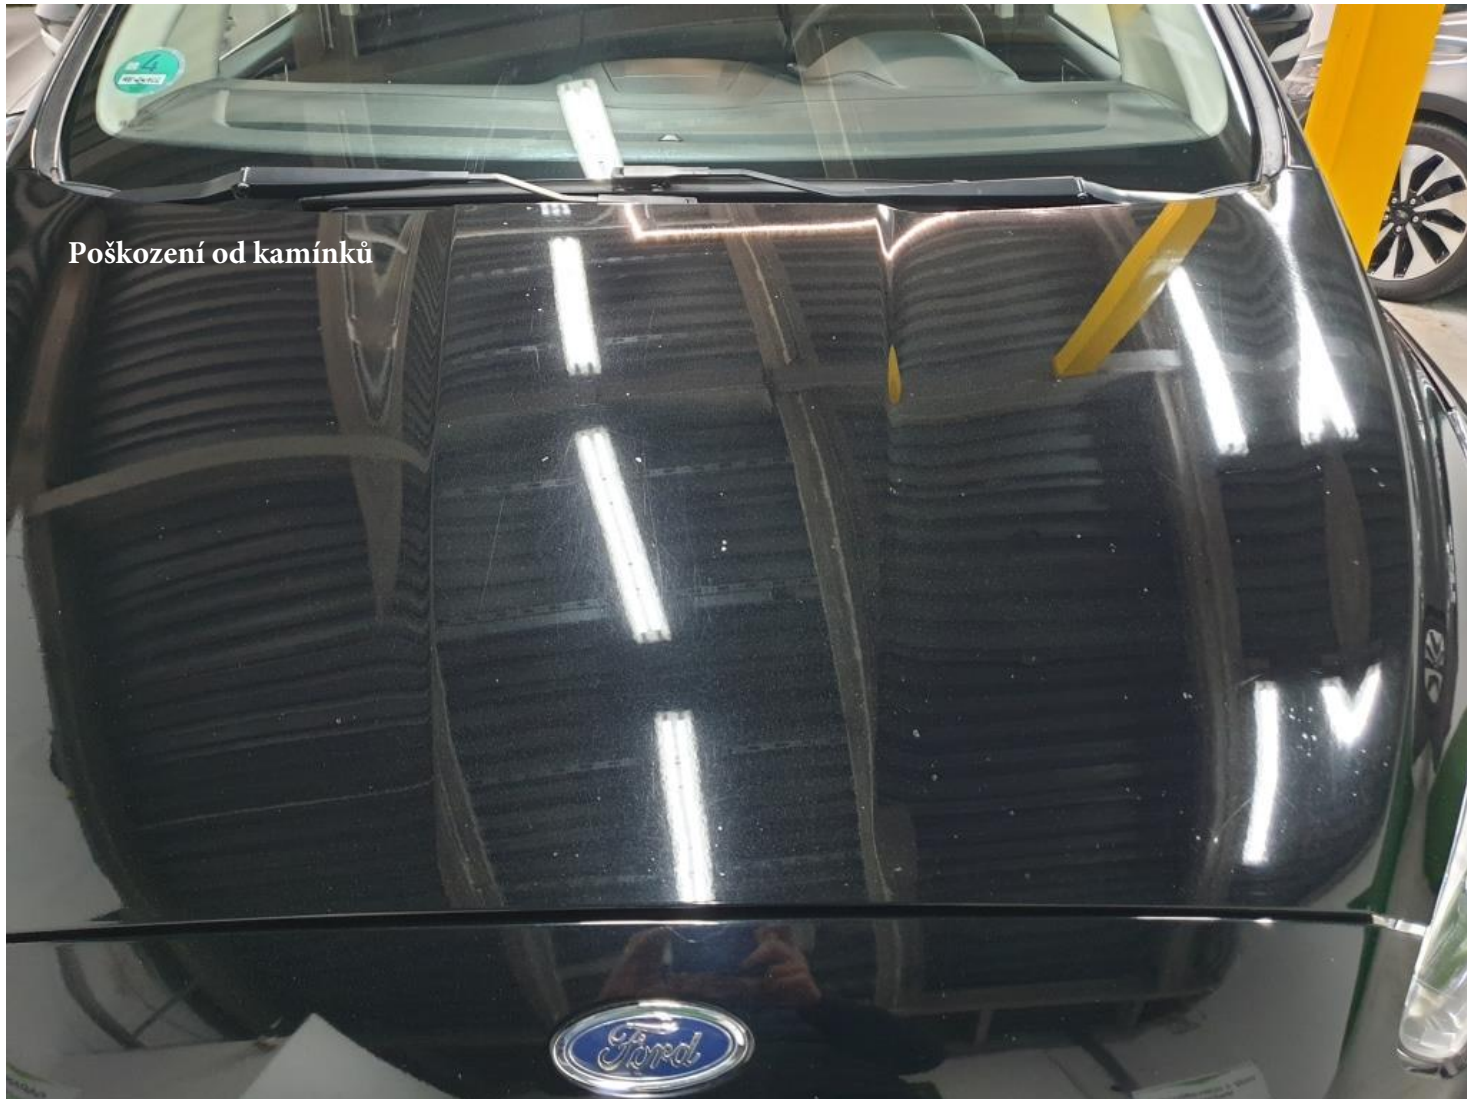
Poškození od kamínků
