# TECHNICKÝ PROTOKOL VOZU

Sema Cars s.r.o. ○ IČO 02980746

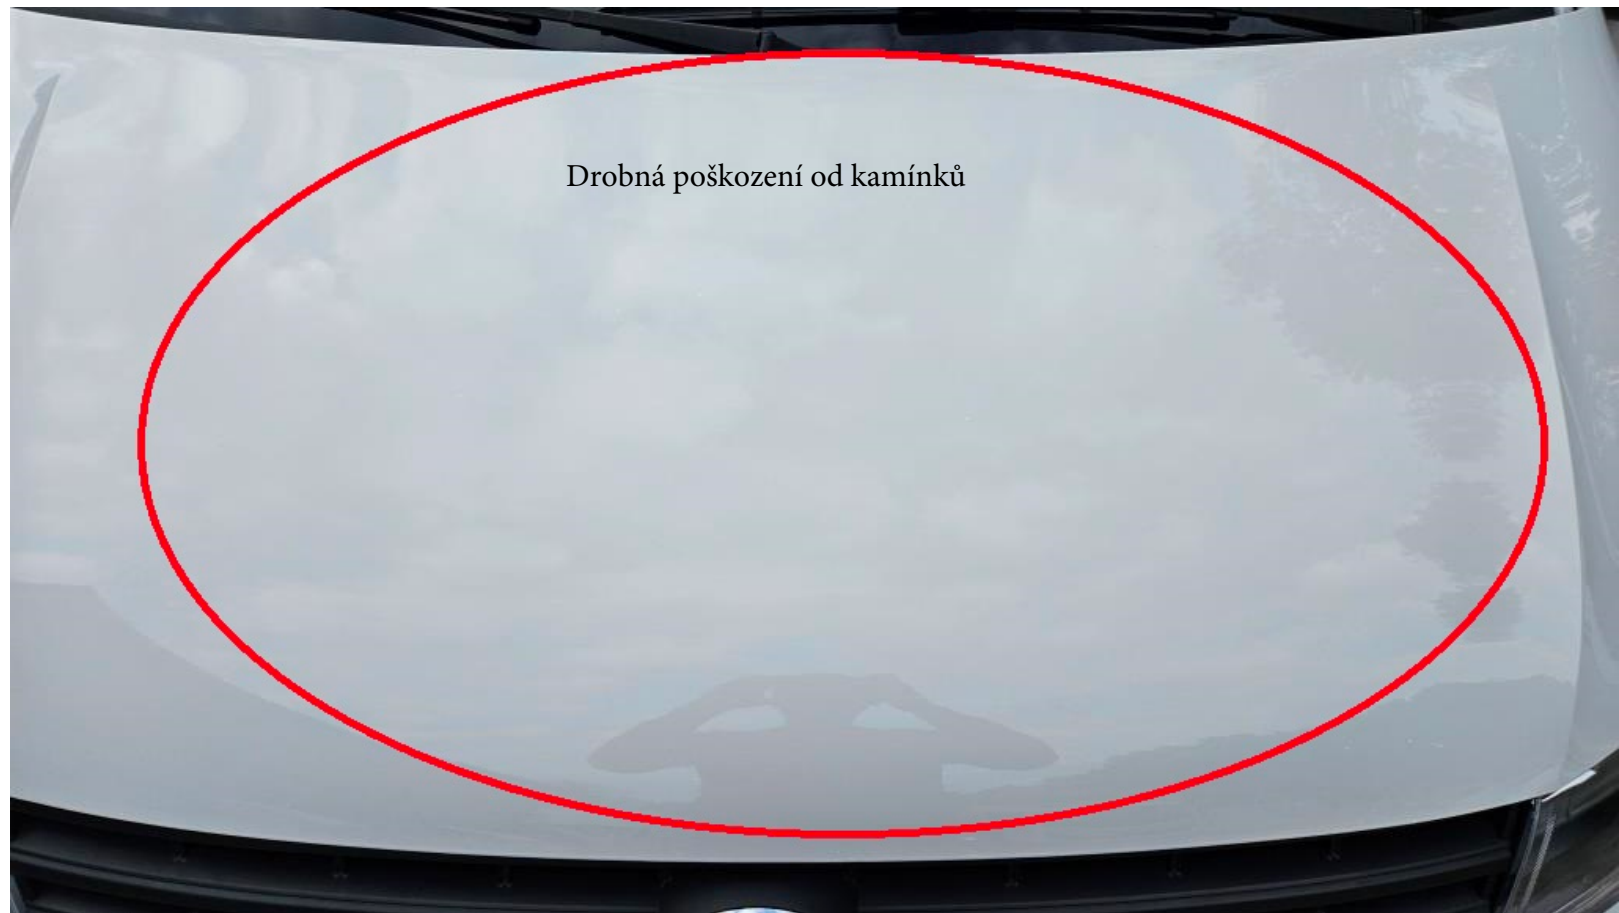
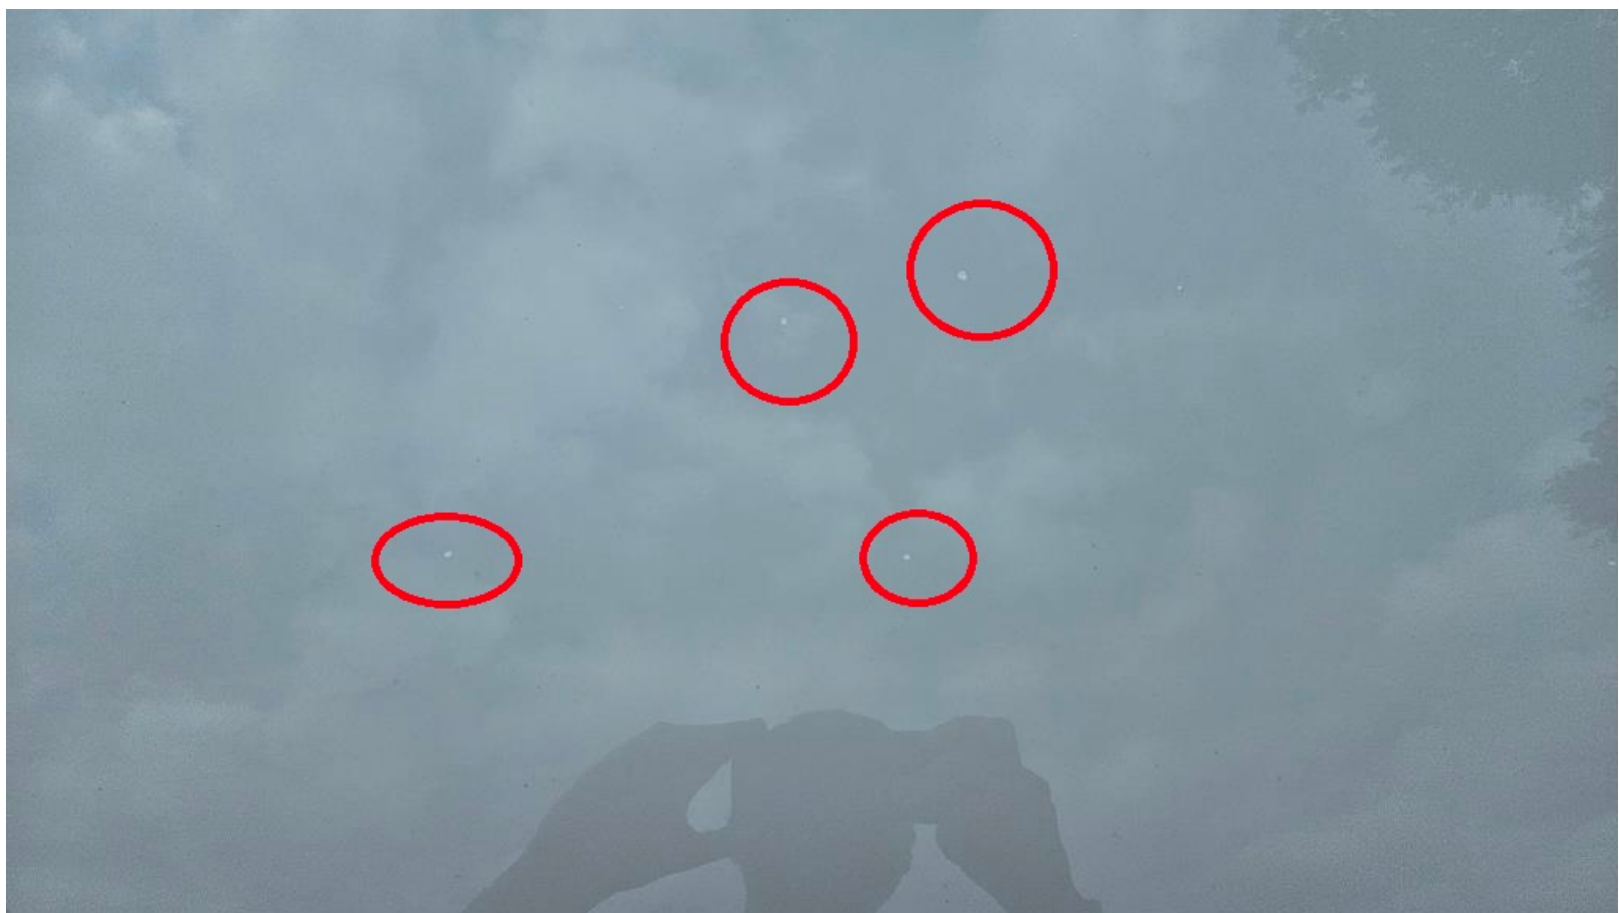
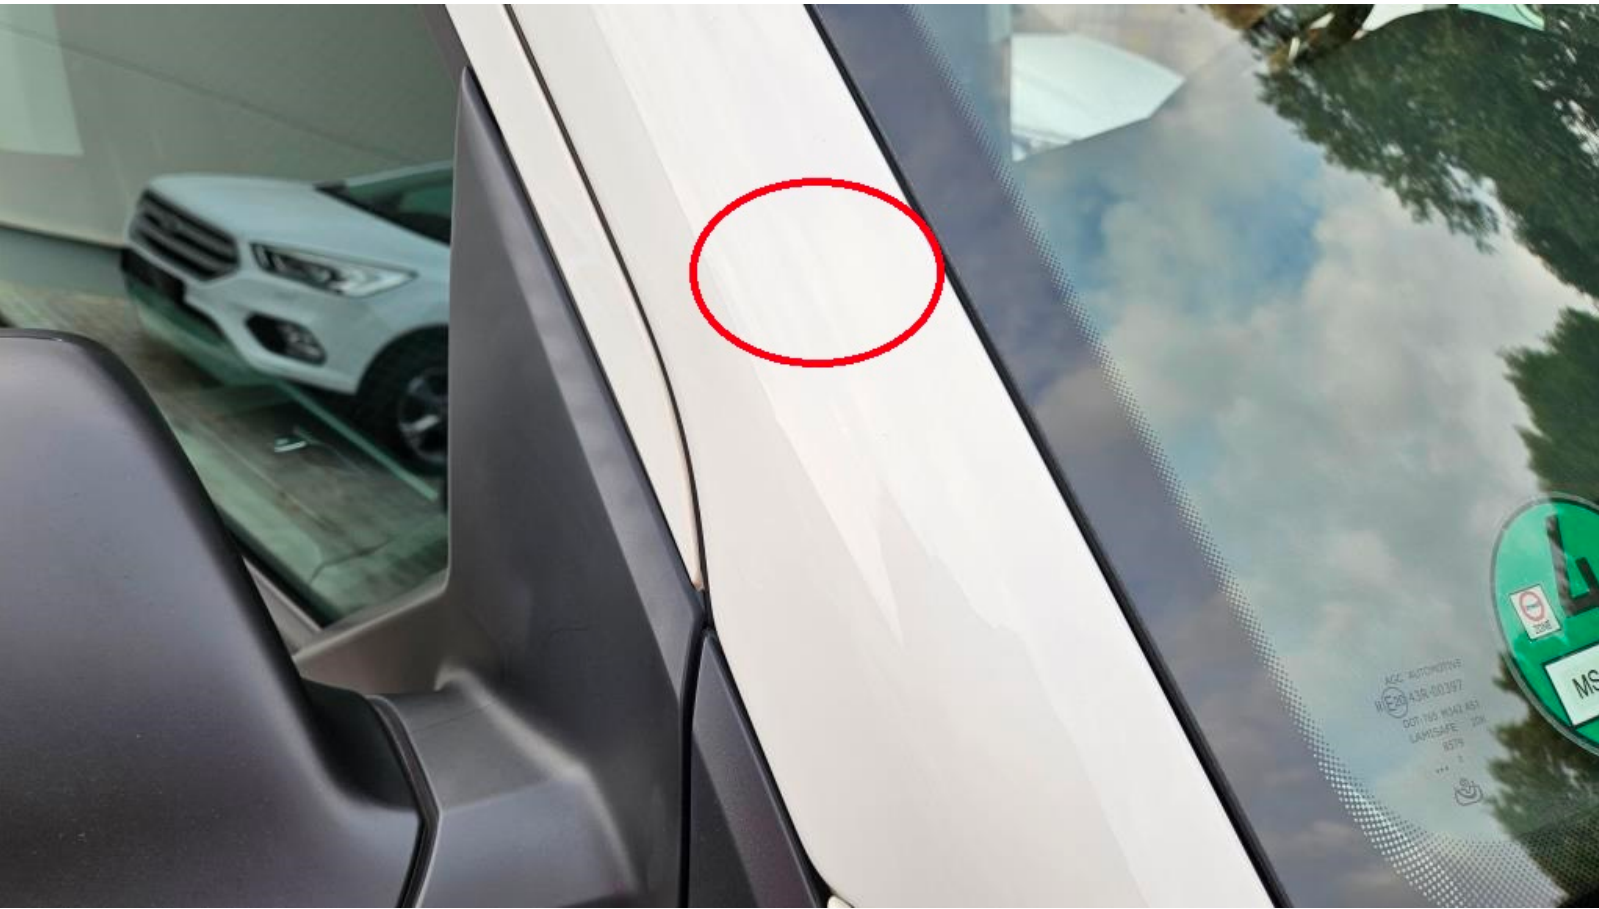
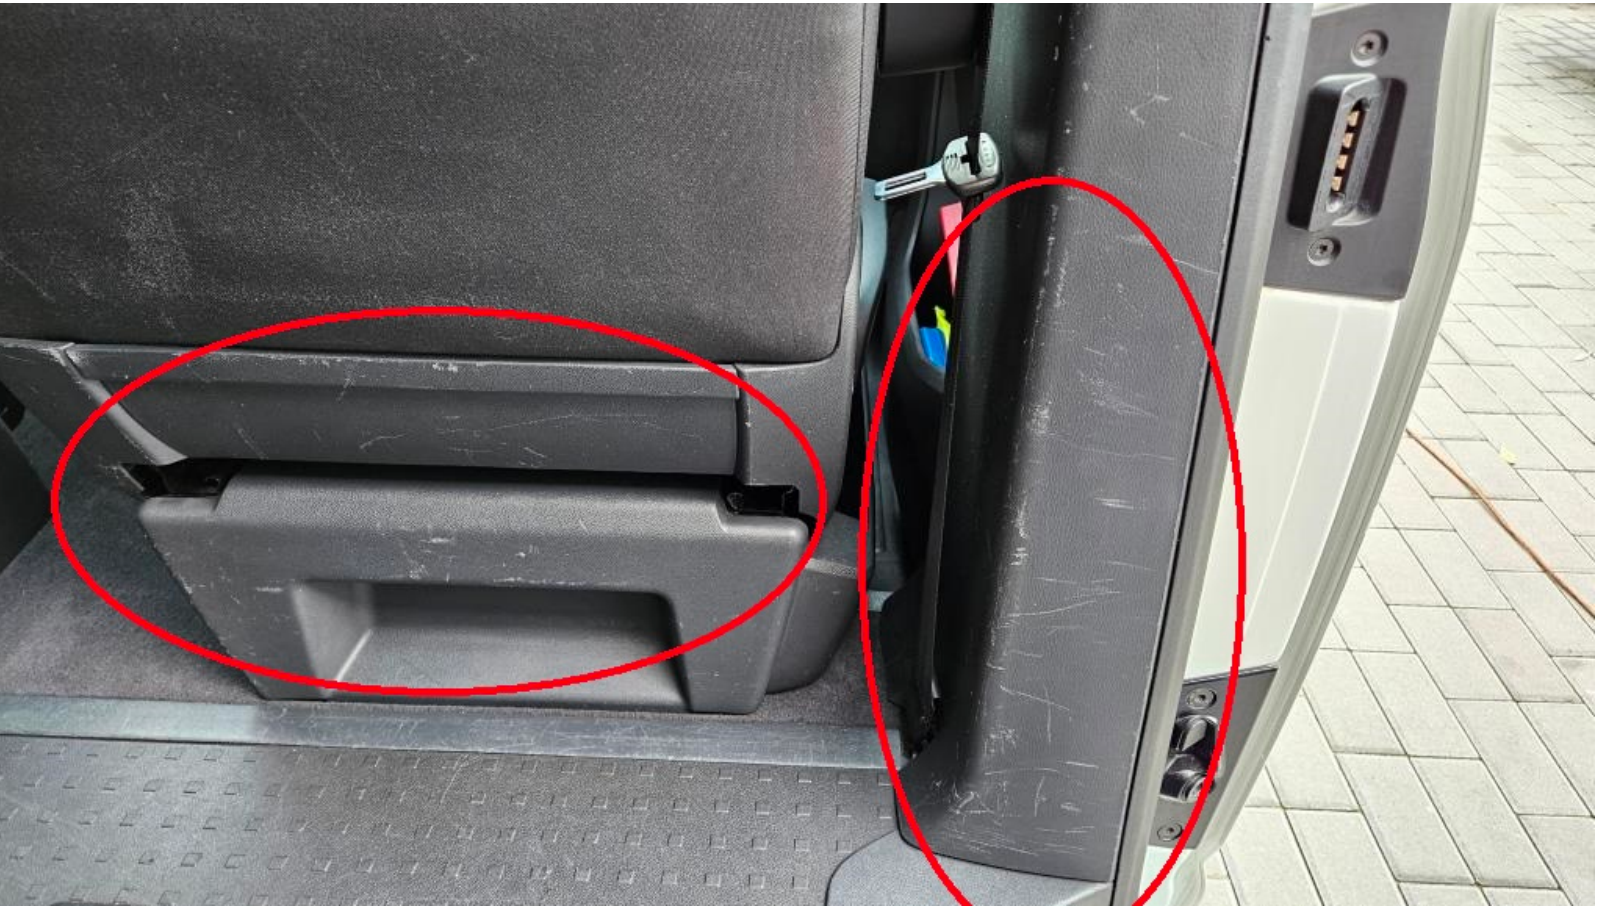
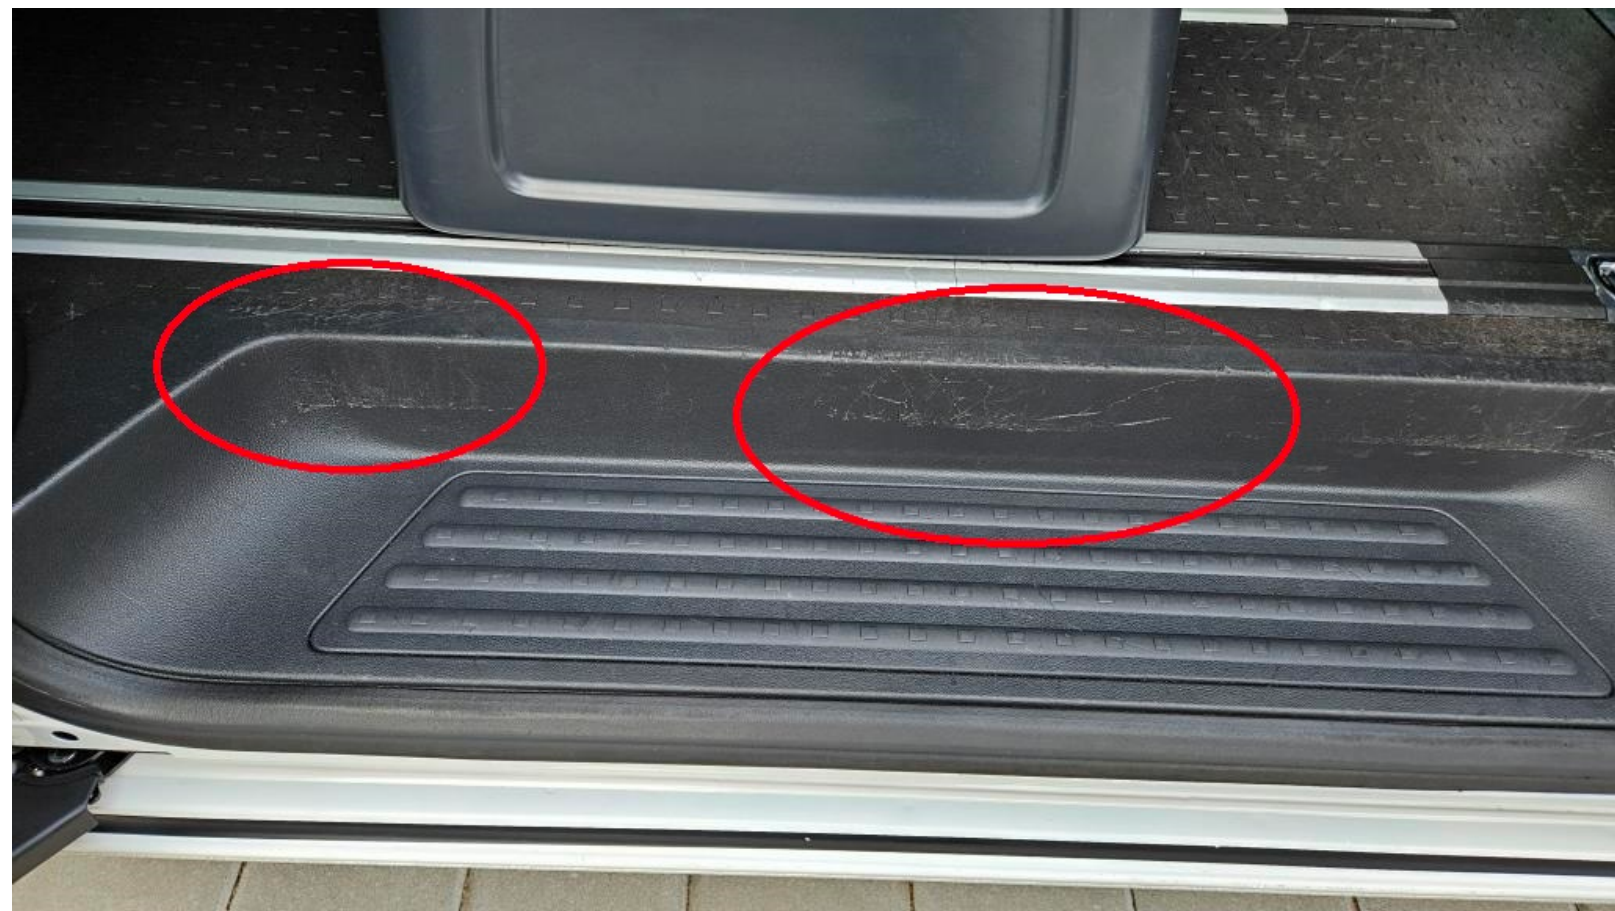
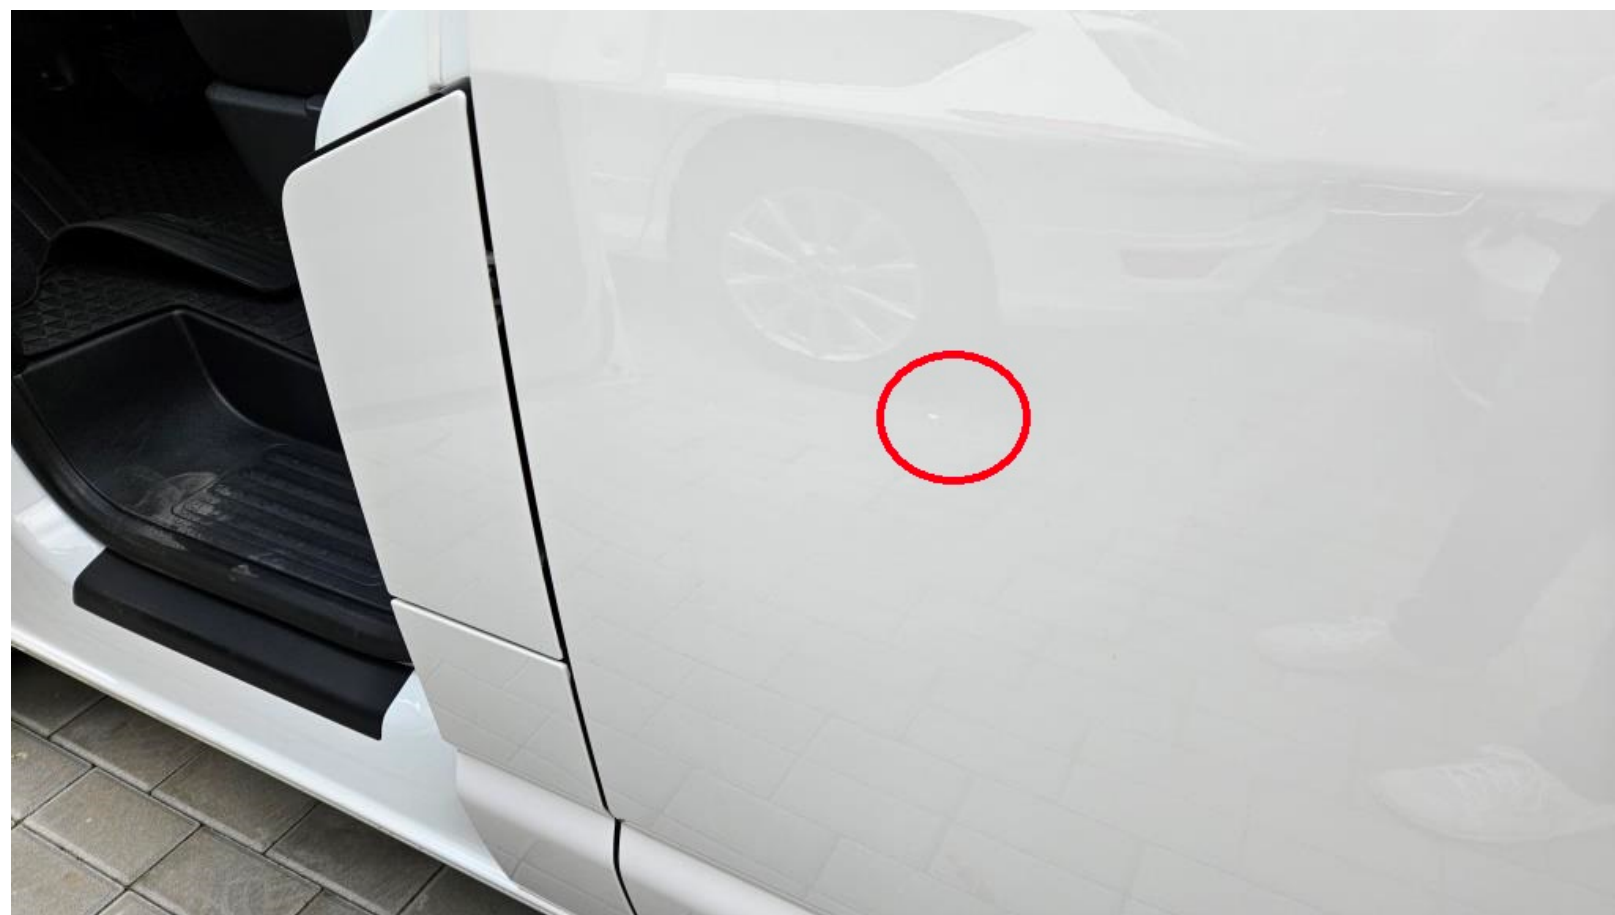
Drobná poškození od kamínků
