TECHNICKÝ PROTOKOL VOZU

Sema Cars s.r.o. ○ IČO 02980746

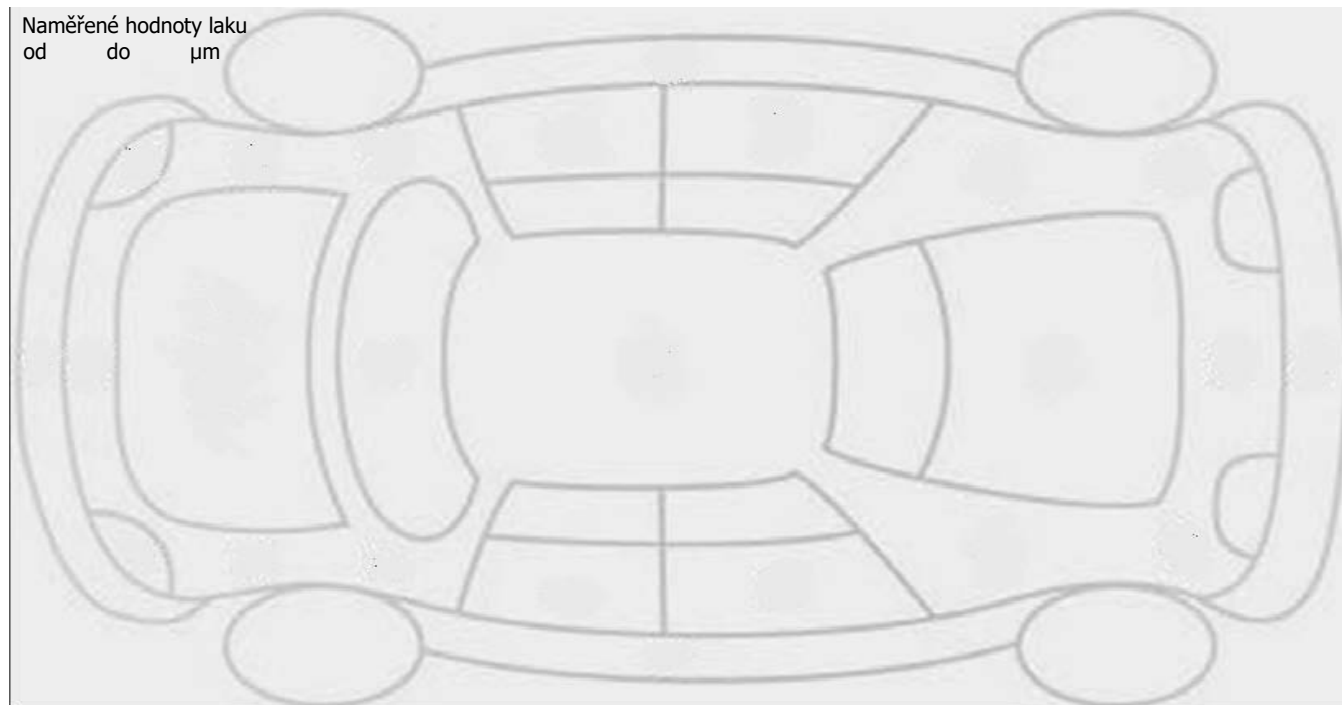
NAMĚŘENÉ HODNOTY LAKU

Stav laku posuzujeme podle průměrné hodnoty třech měření laku na jednotlivých kovových dílech vozu v μm , kalibrovaným měřákem laku.
