# TECHNICKÝ PROTOKOL VOZU

Sema Cars s.r.o. ○ IČO 02980746

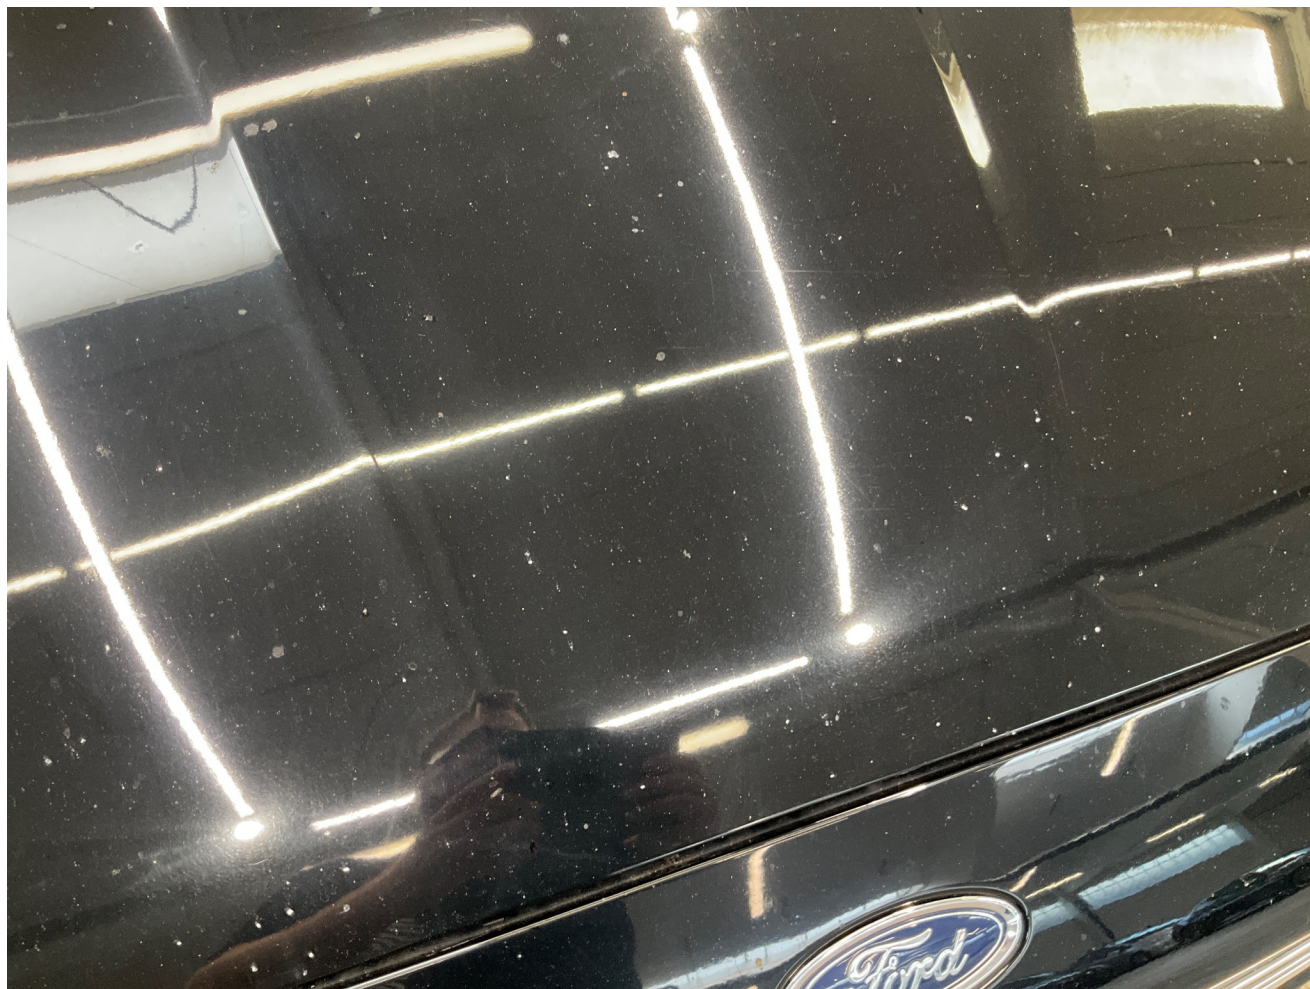
## Přední kapota stav před lakováním
