# TECHNICKÝ PROTOKOL VOZU

Sema Cars s.r.o. ○ IČO 02980746

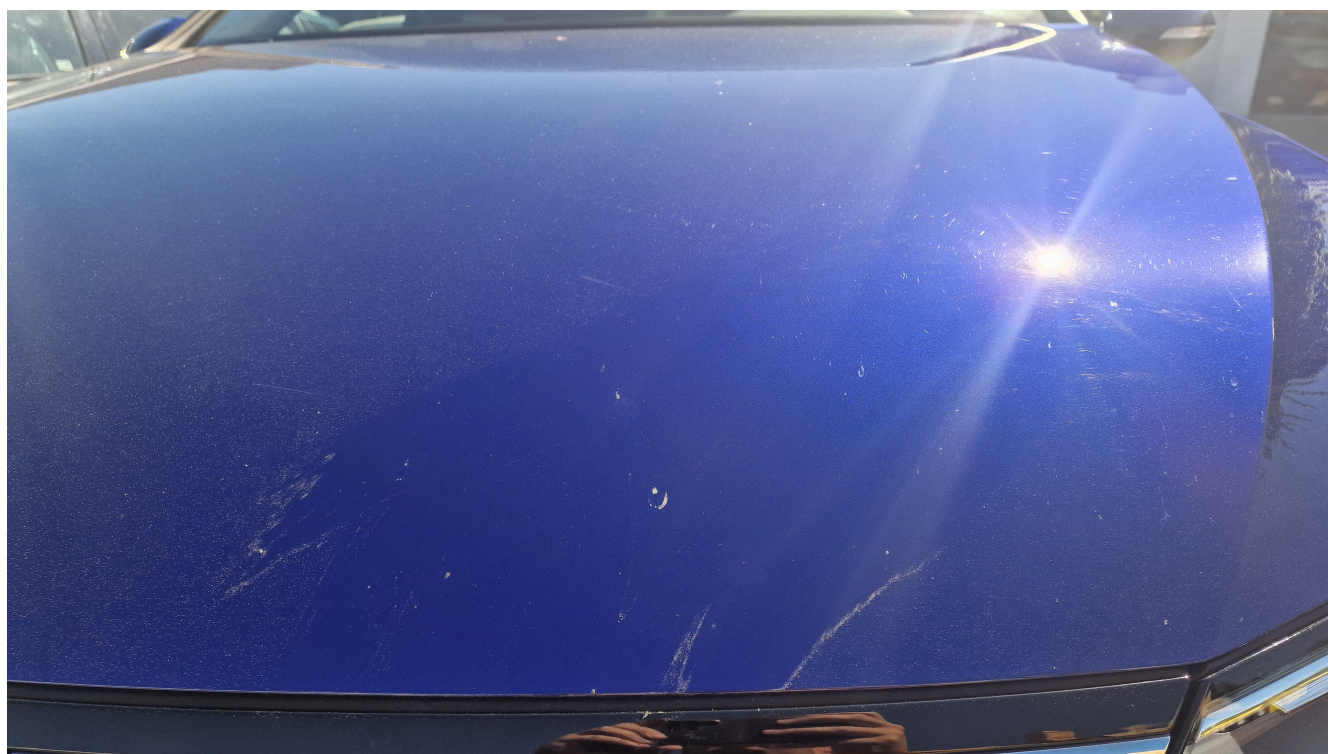
# POŠKOZENÍ KAPOTY PŘED LAKOVÁNÍM
