# TECHNICKÝ PROTOKOL VOZU

Sema Cars s.r.o. ○ IČO 02980746

| Tovární značka | Ford | Palivo | HYBRID PHEV | SoH 83,8 % |
| Model | Kuga | Výkon motoru v kW | 165 | |

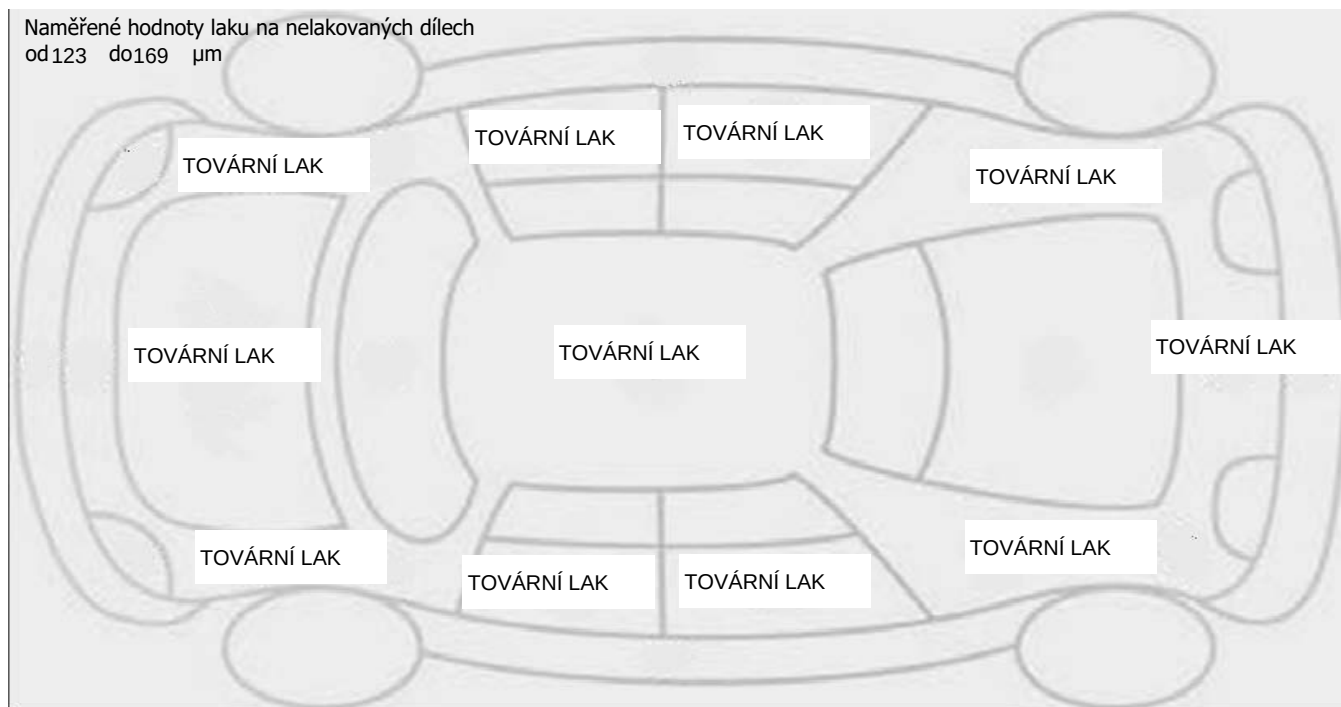
## NAMĚŘENÉ HODNOTY LAKU

Stav laku posuzujeme podle průměrné hodnoty třech měření laku na jednotlivých kovových dílech vozu v  $\mu\text{m}$ , kalibrovaným měřákem laku.

Naměřené hodnoty laku na nelakovaných dílech  
od 123 do 169  $\mu\text{m}$

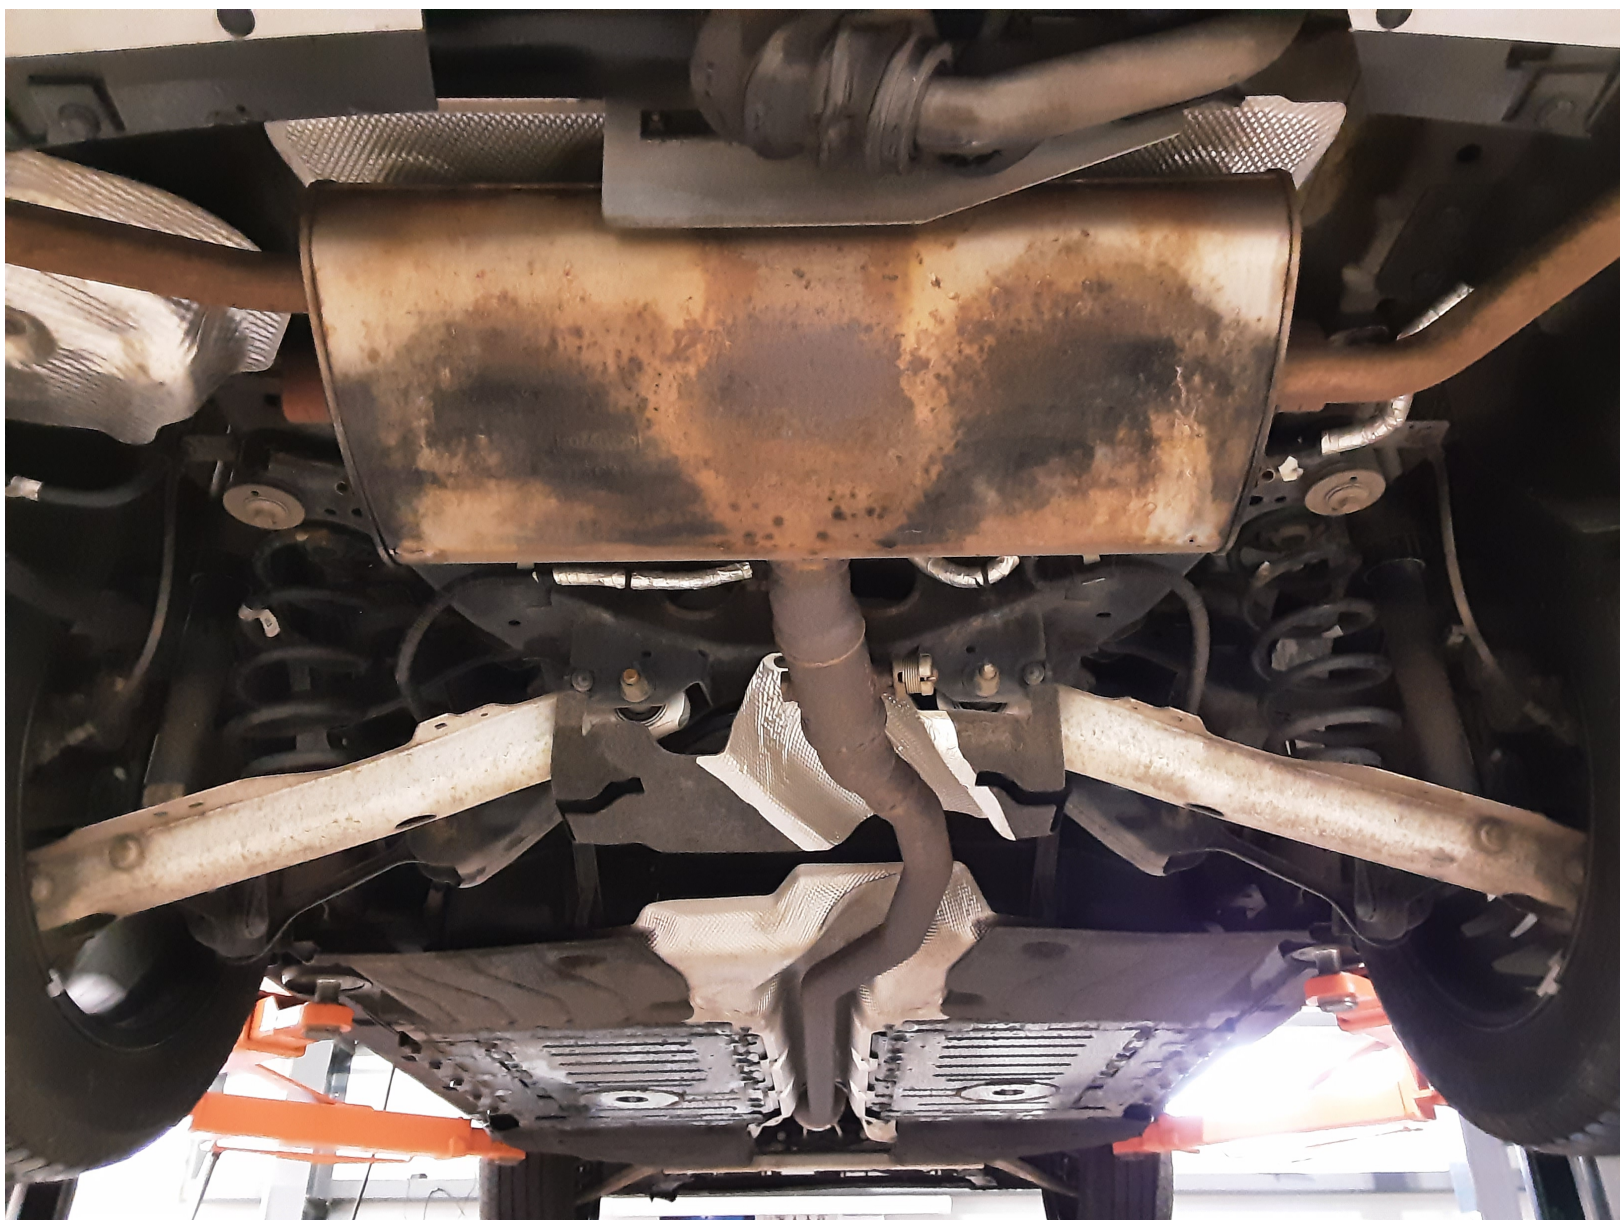
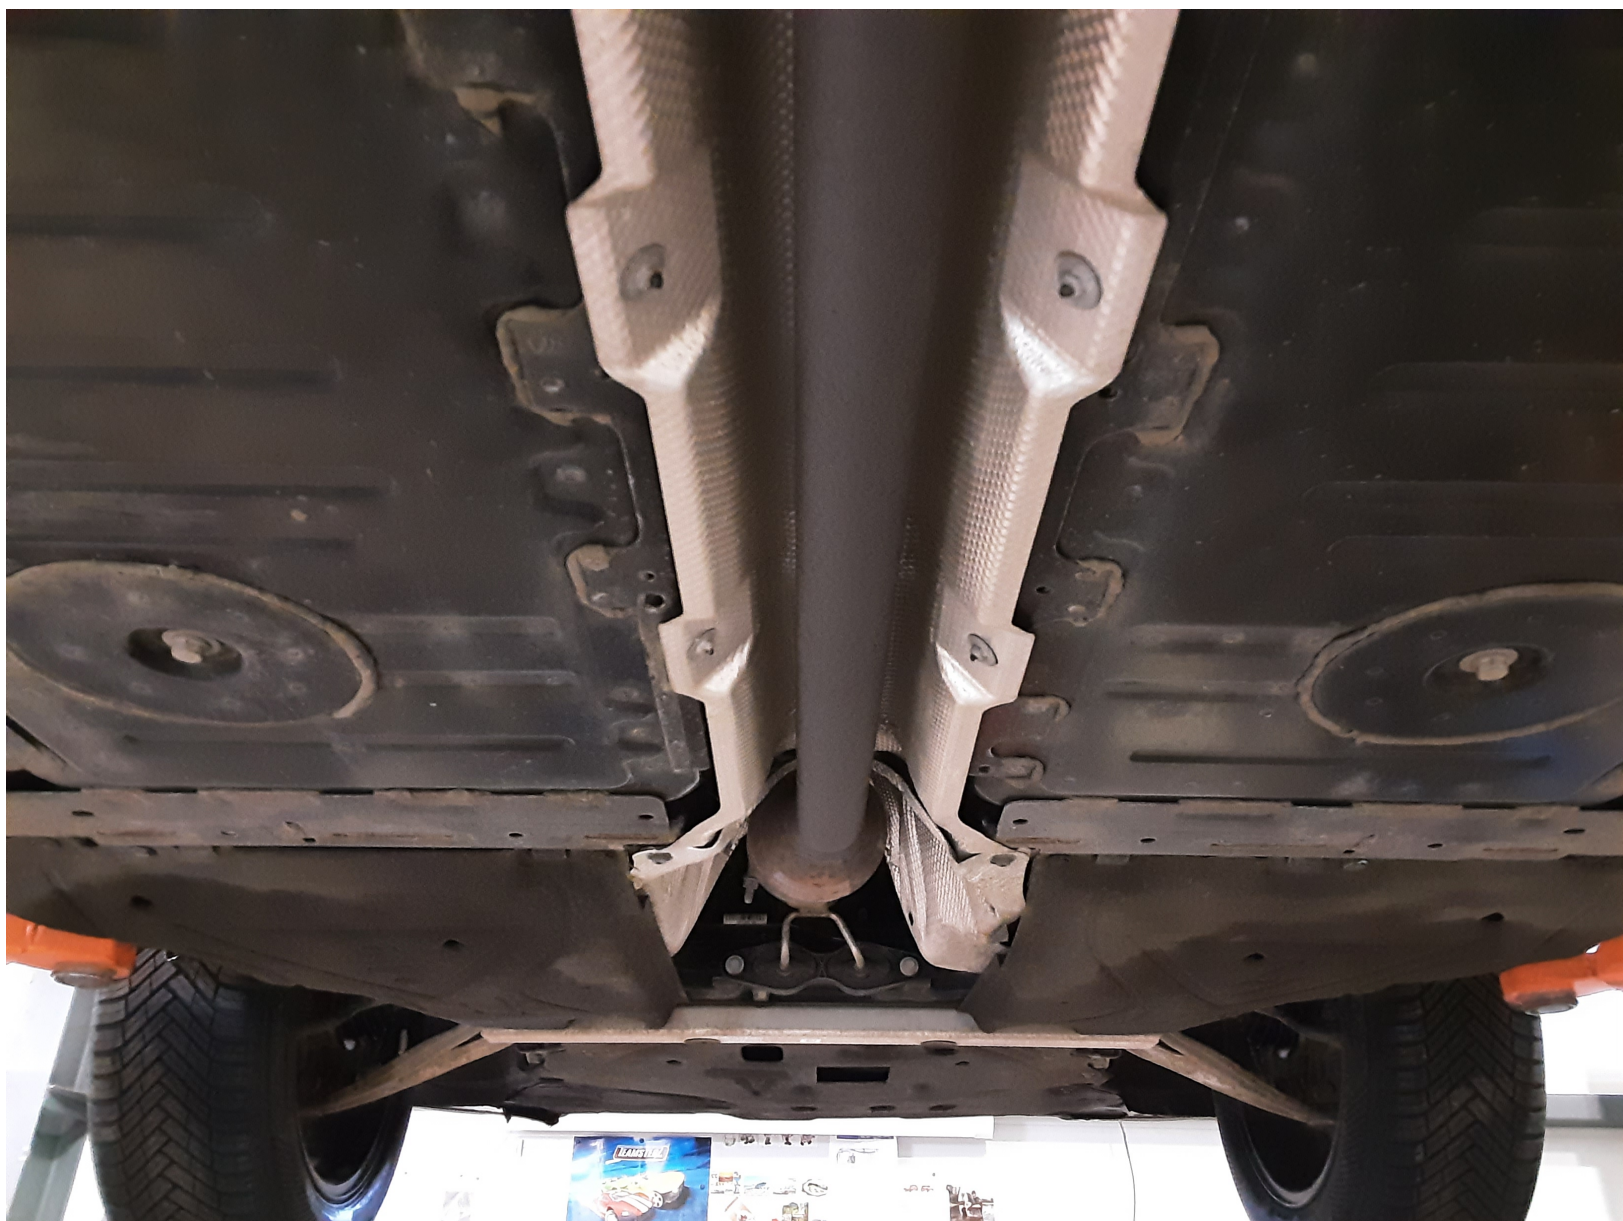
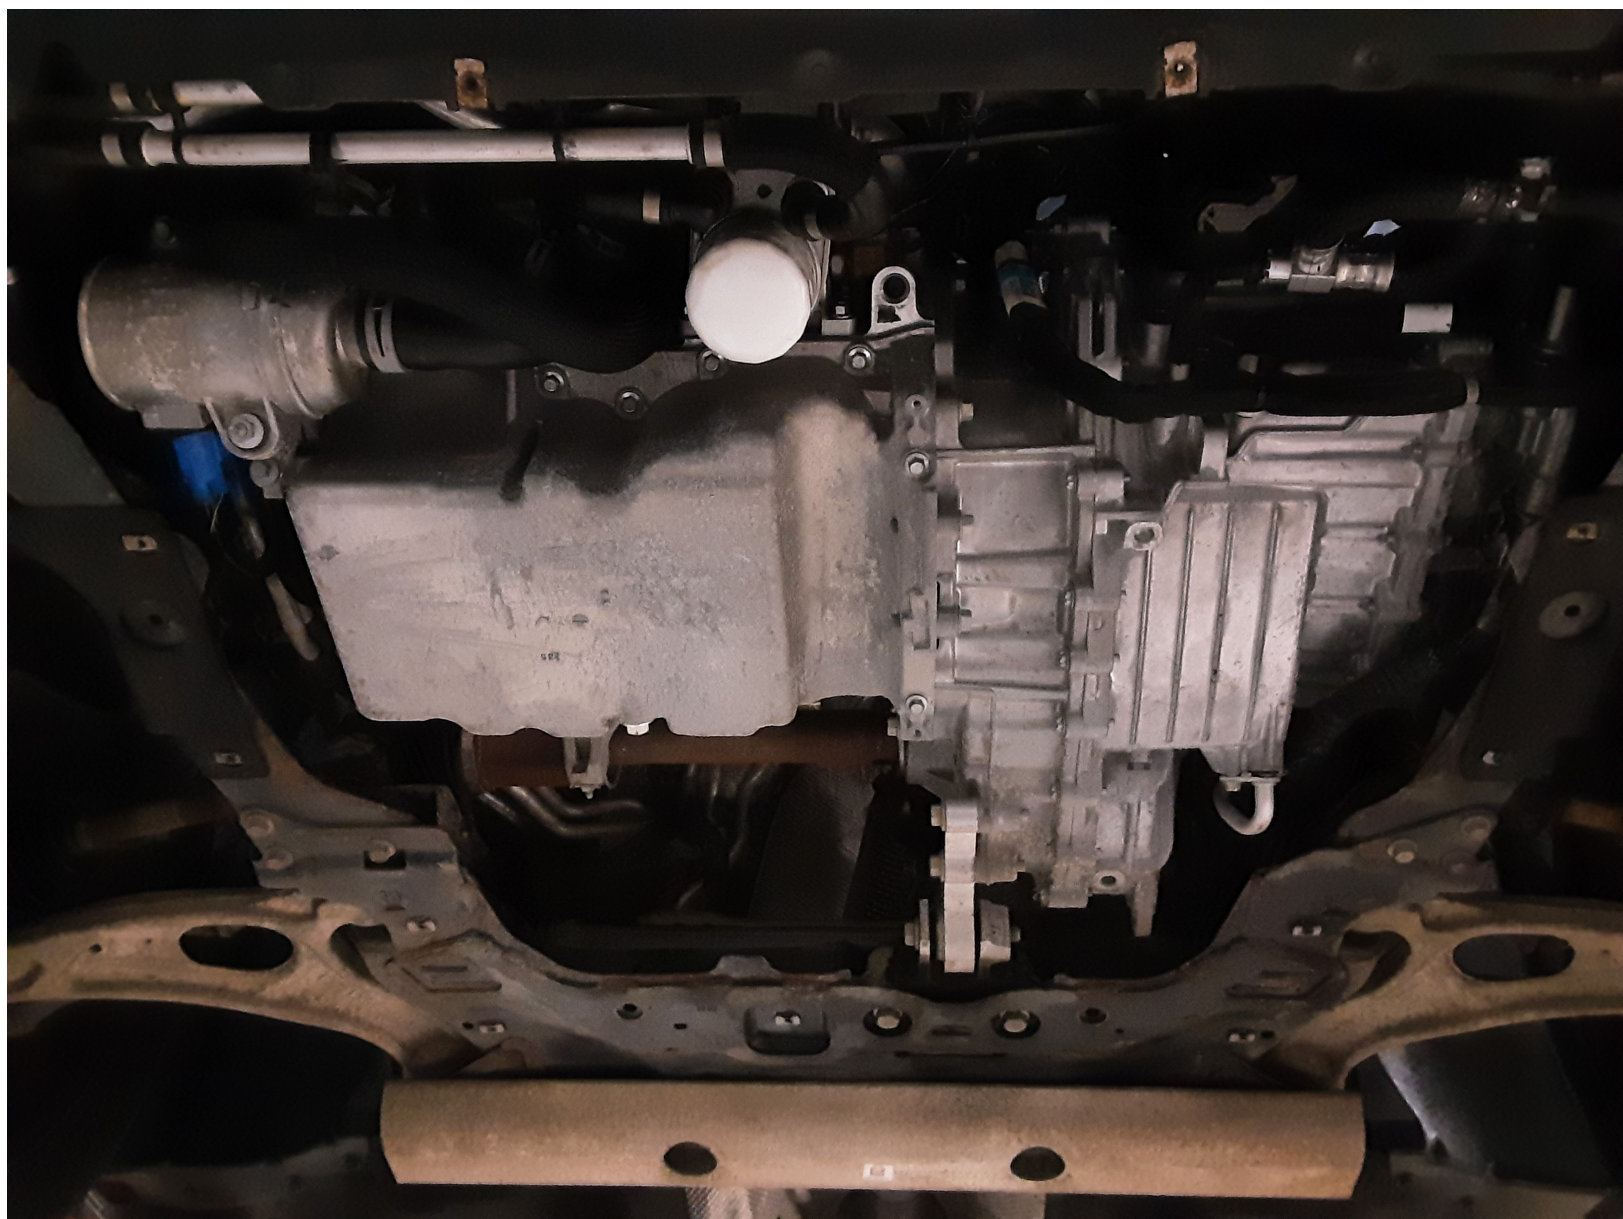
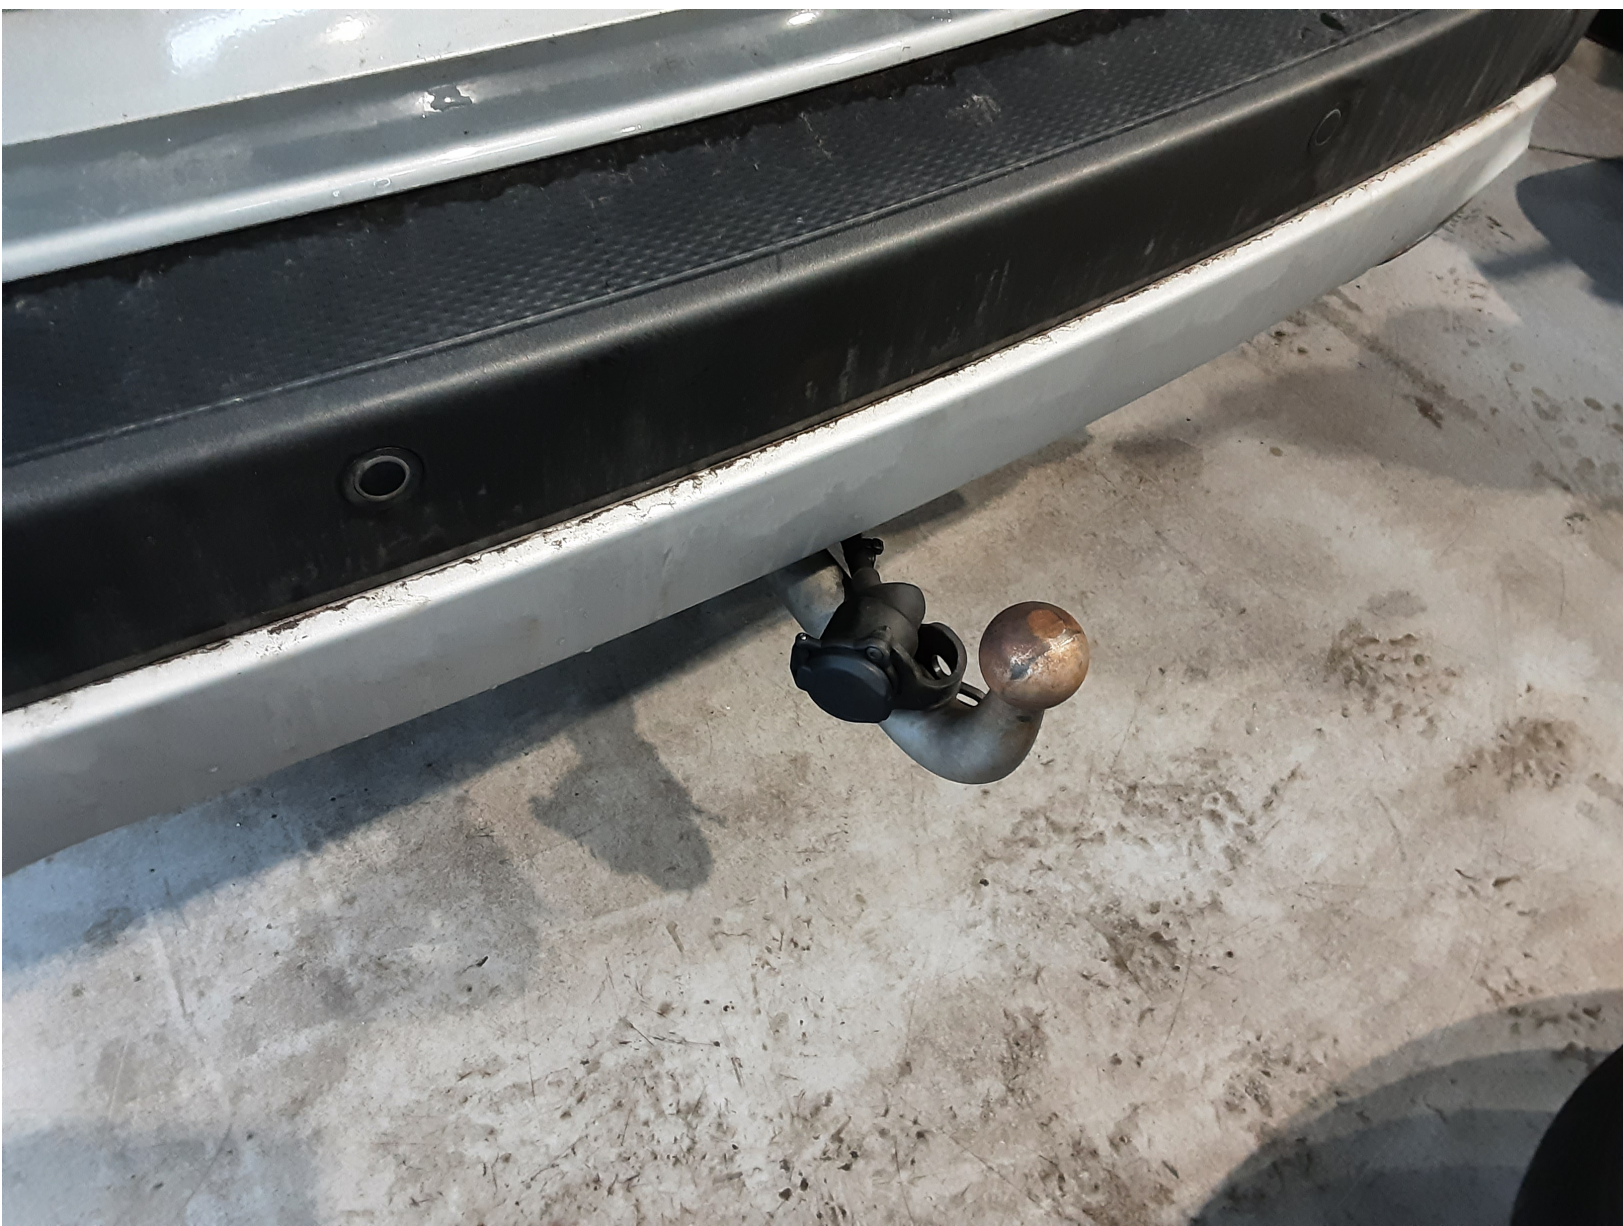
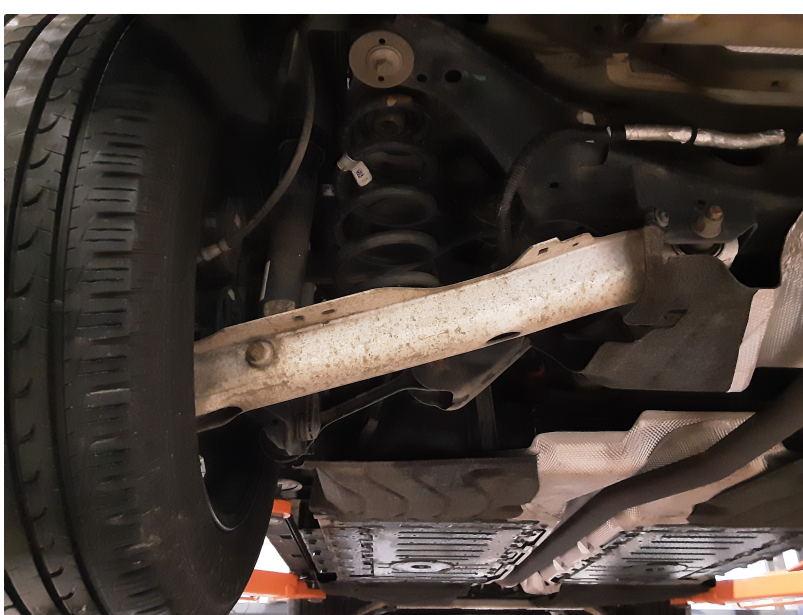
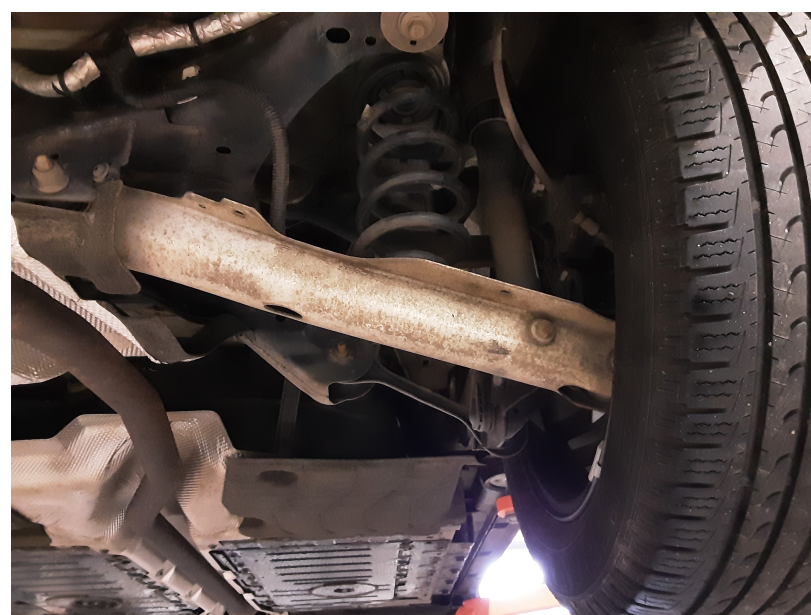
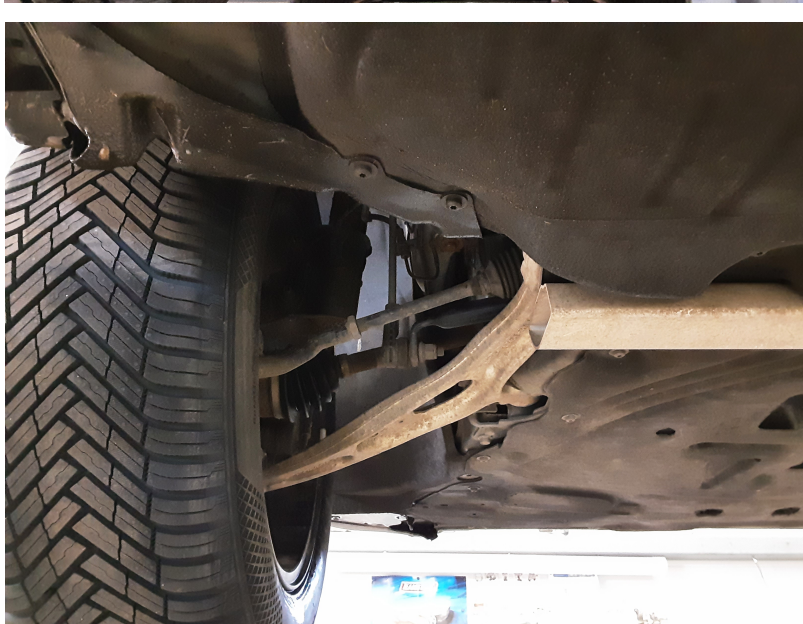
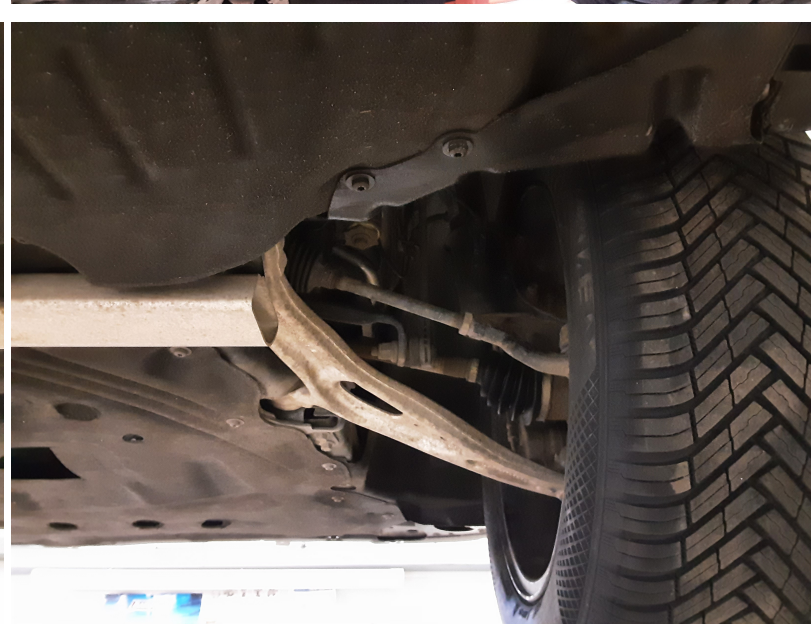
### PODVOZEK

levá část zadní nápravy, vč. pneu  
pravá část zadní nápravy, vč. pneu  
levá část přední nápravy, vč. pneu  
pravá část přední nápravy, vč. pneu  
zadní část podvozku  
střední část podvozku  
přední část vč. motoru
