TECHNICKÝ PROTOKOL VOZU

Sema Cars s.r.o. ○ IČO 02980746

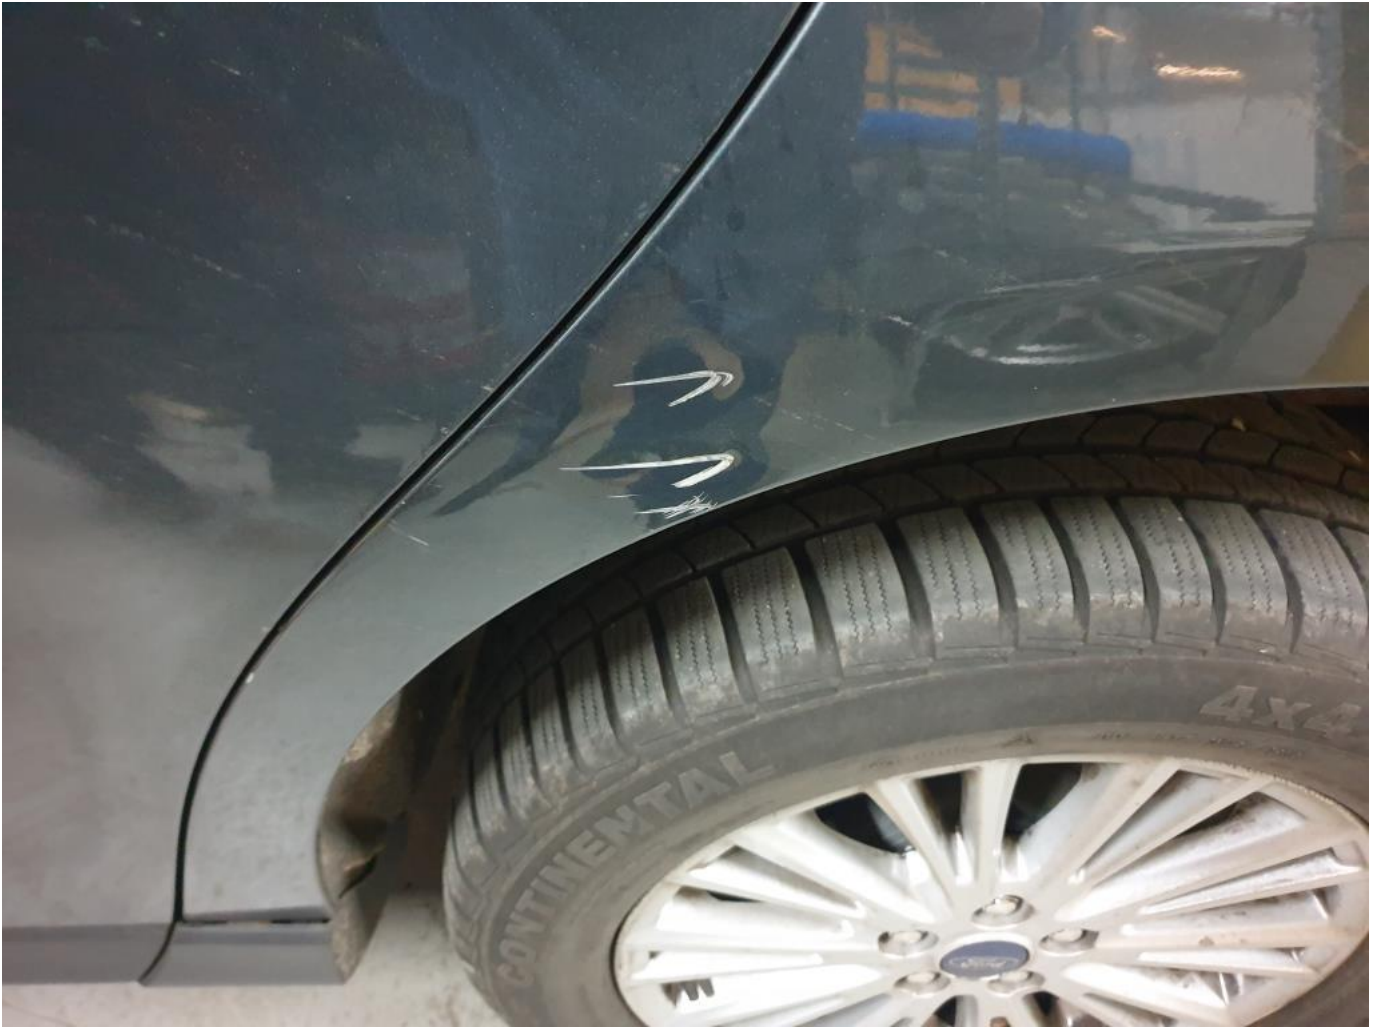
LZ blatník před opravou
