# TECHNICKÝ PROTOKOL VOZU

Sema Cars s.r.o. ○ IČO 02980746

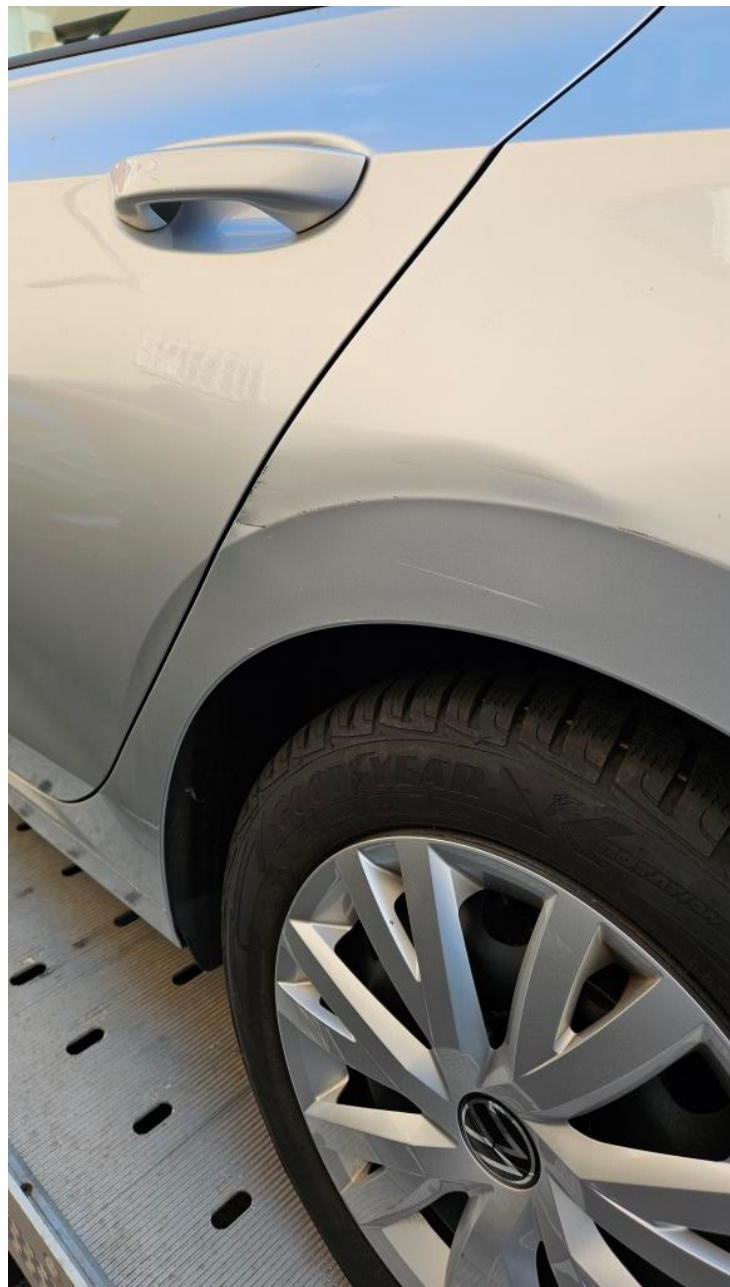
Stav vozu před opravou
