# TECHNICKÝ PROTOKOL VOZU

Sema Cars s.r.o. ○ IČO 02980746

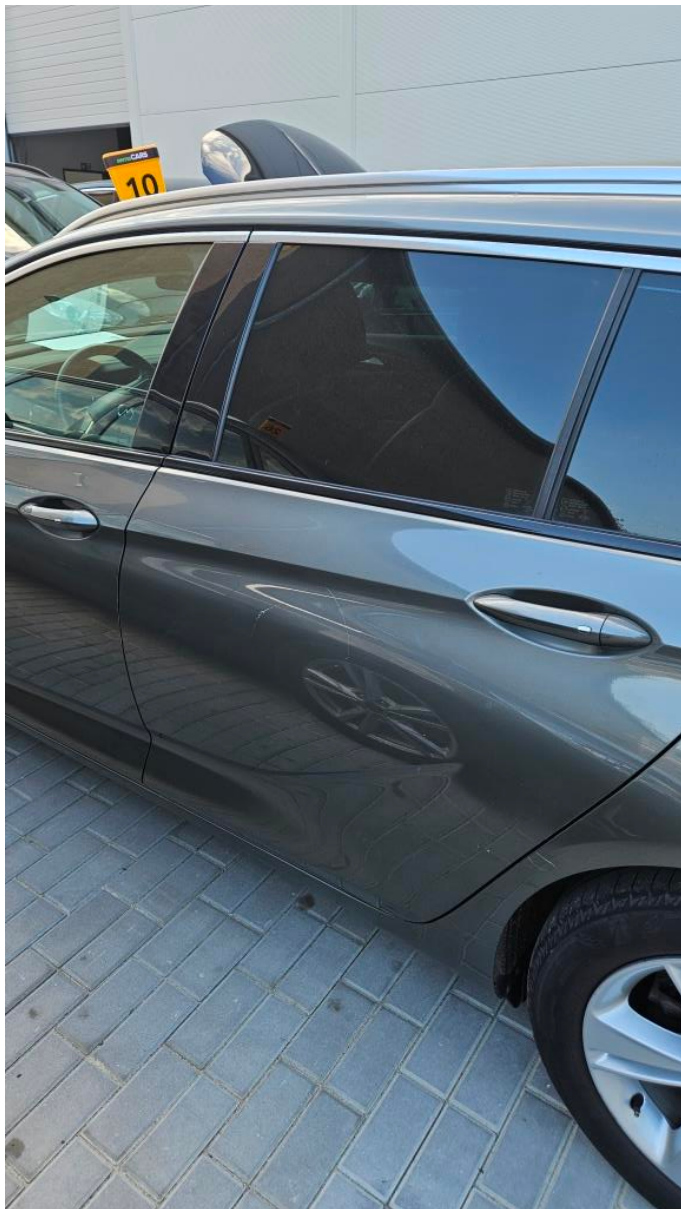
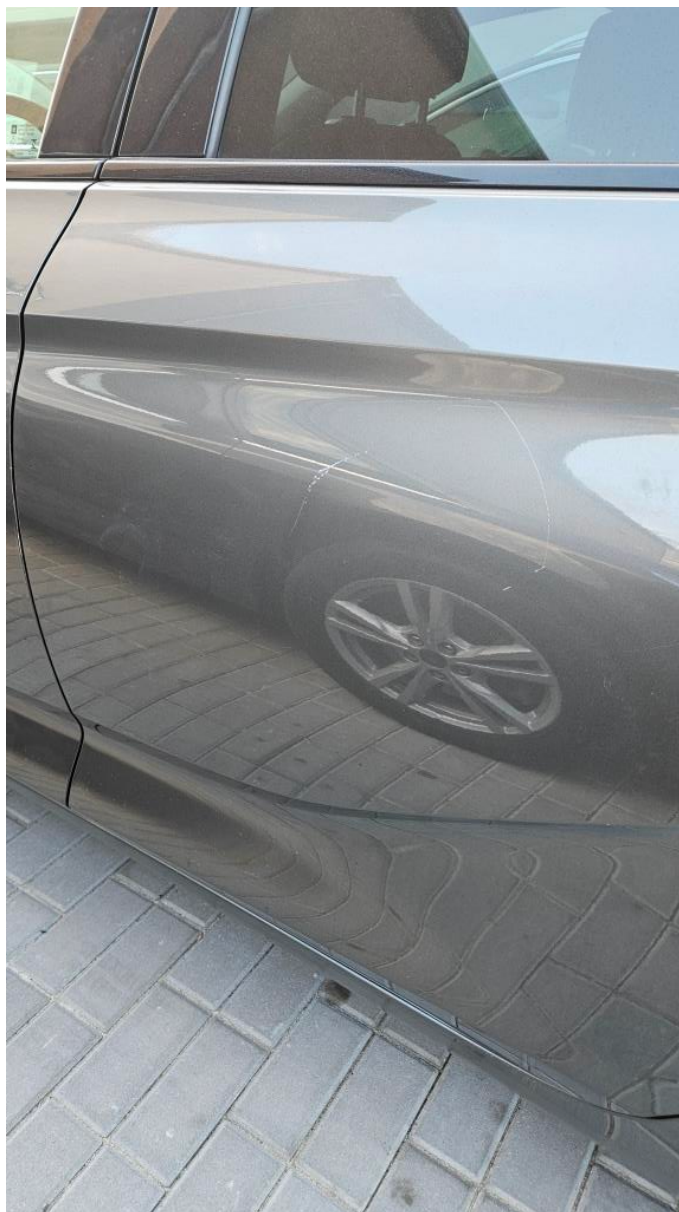
**Stav vozu před lakováním**
