TECHNICKÝ PROTOKOL VOZU

Sema Cars s.r.o. ○ IČO 02980746

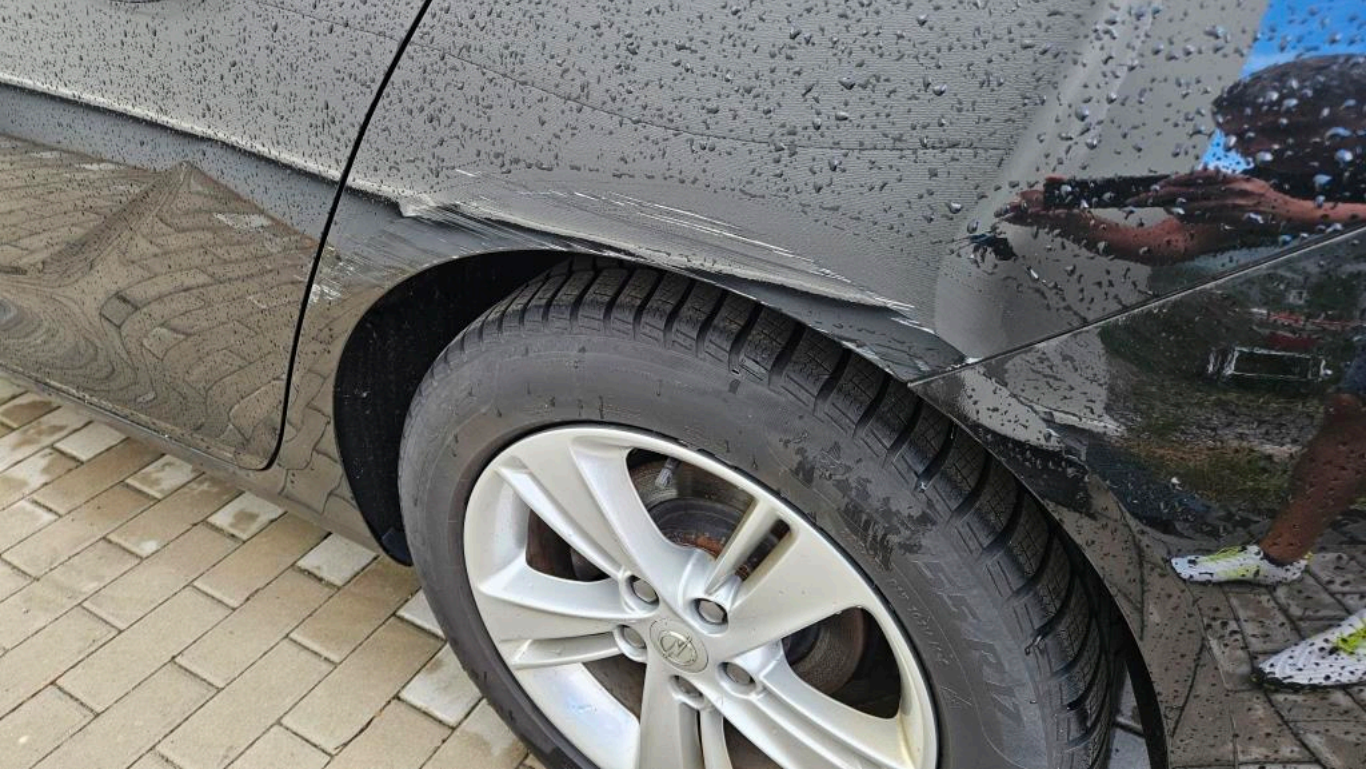
Stav vozu před lakováním
