TECHNICKÝ PROTOKOL VOZU

Sema Cars s.r.o. ○ IČO 02980746

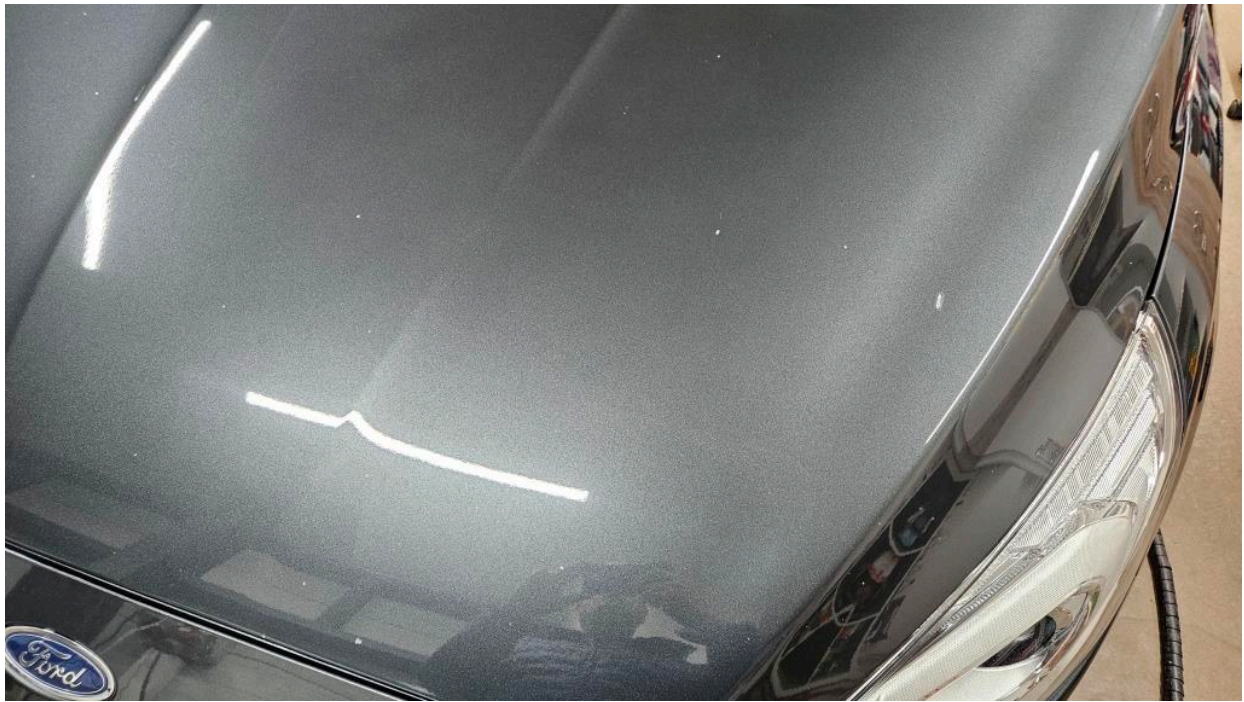
STAV DÍLŮ PŘED LAKOVÁNÍM

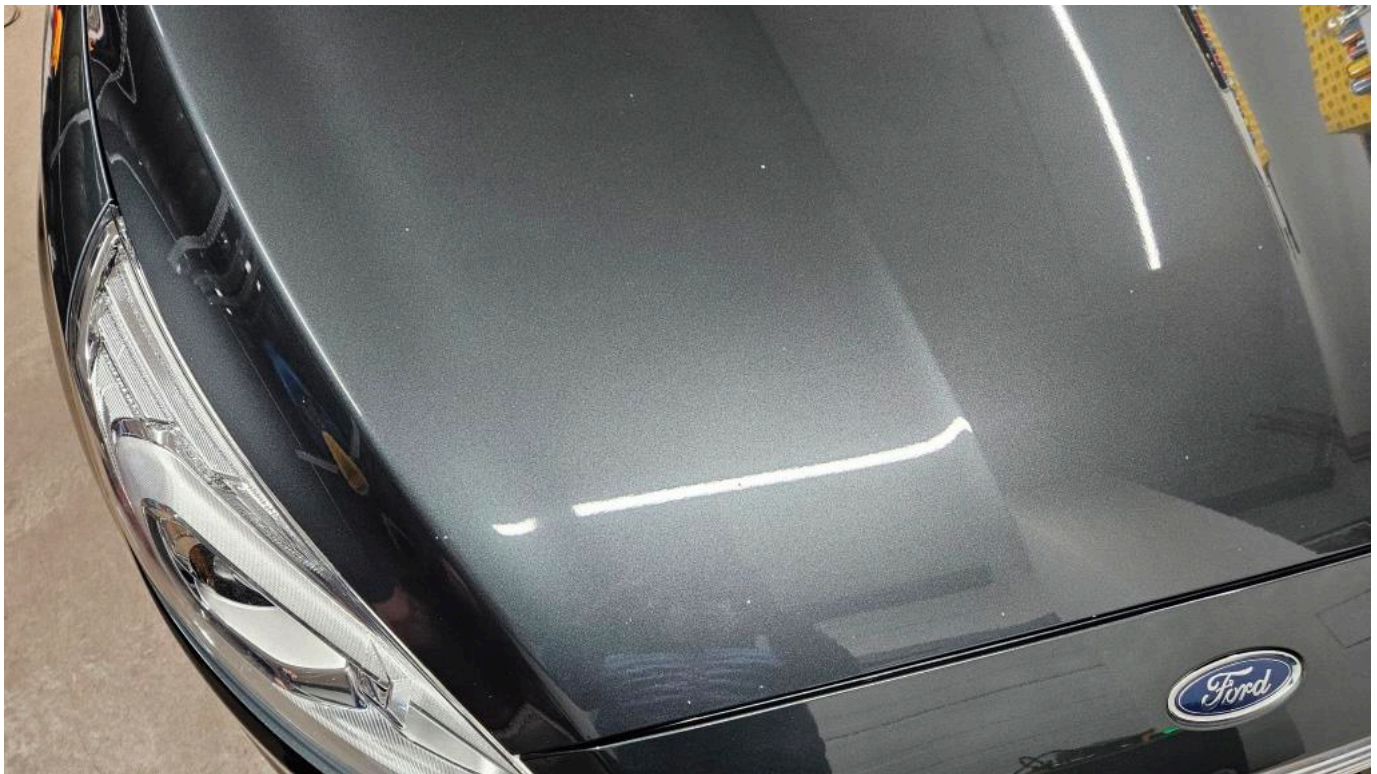
STAV DÍLŮ PŘED LAKOVÁNÍM

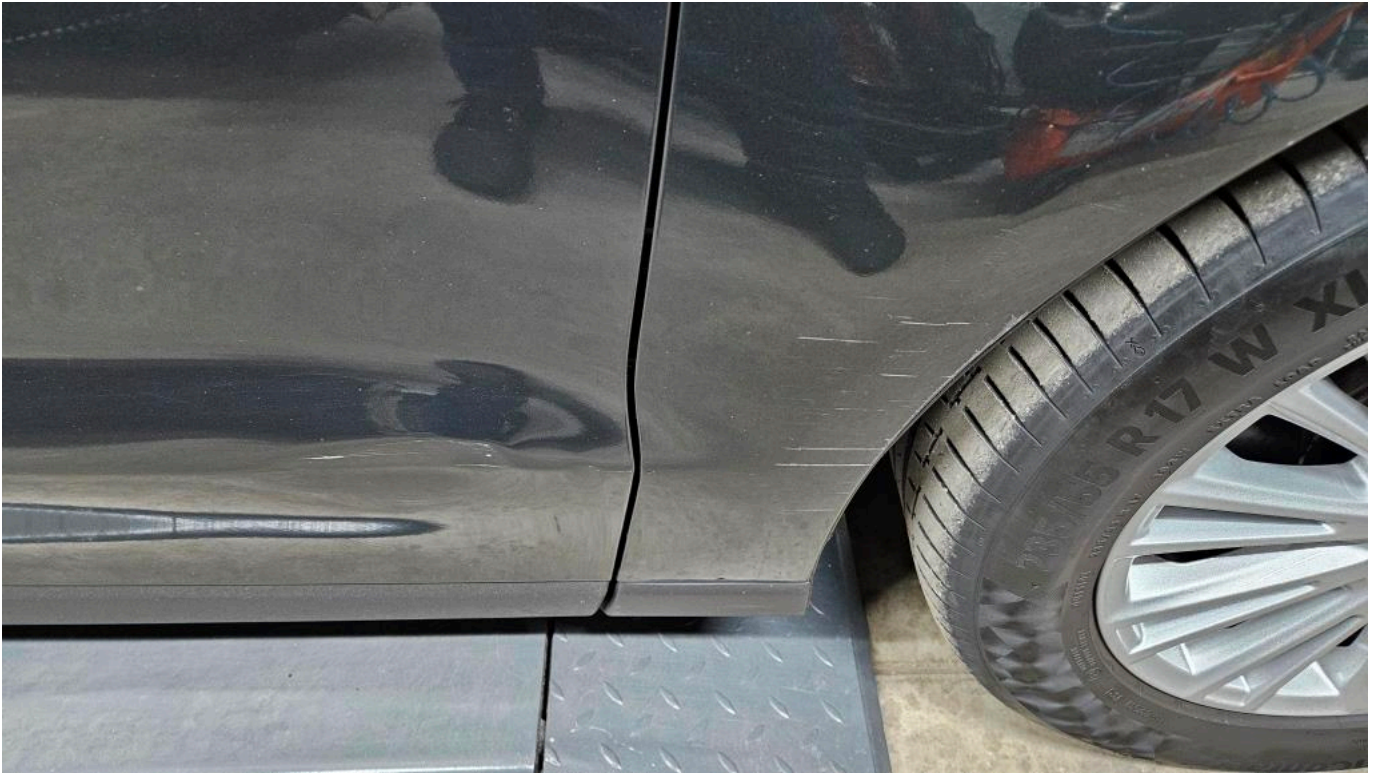
STAV DÍLŮ PŘED LAKOVÁNÍM
