## Sema Cars s.r.o. ○ IČO 02980746

Technický protokol je nedílnou součástí kupní smlouvy.

# CERTIFIKÁT BATERIE

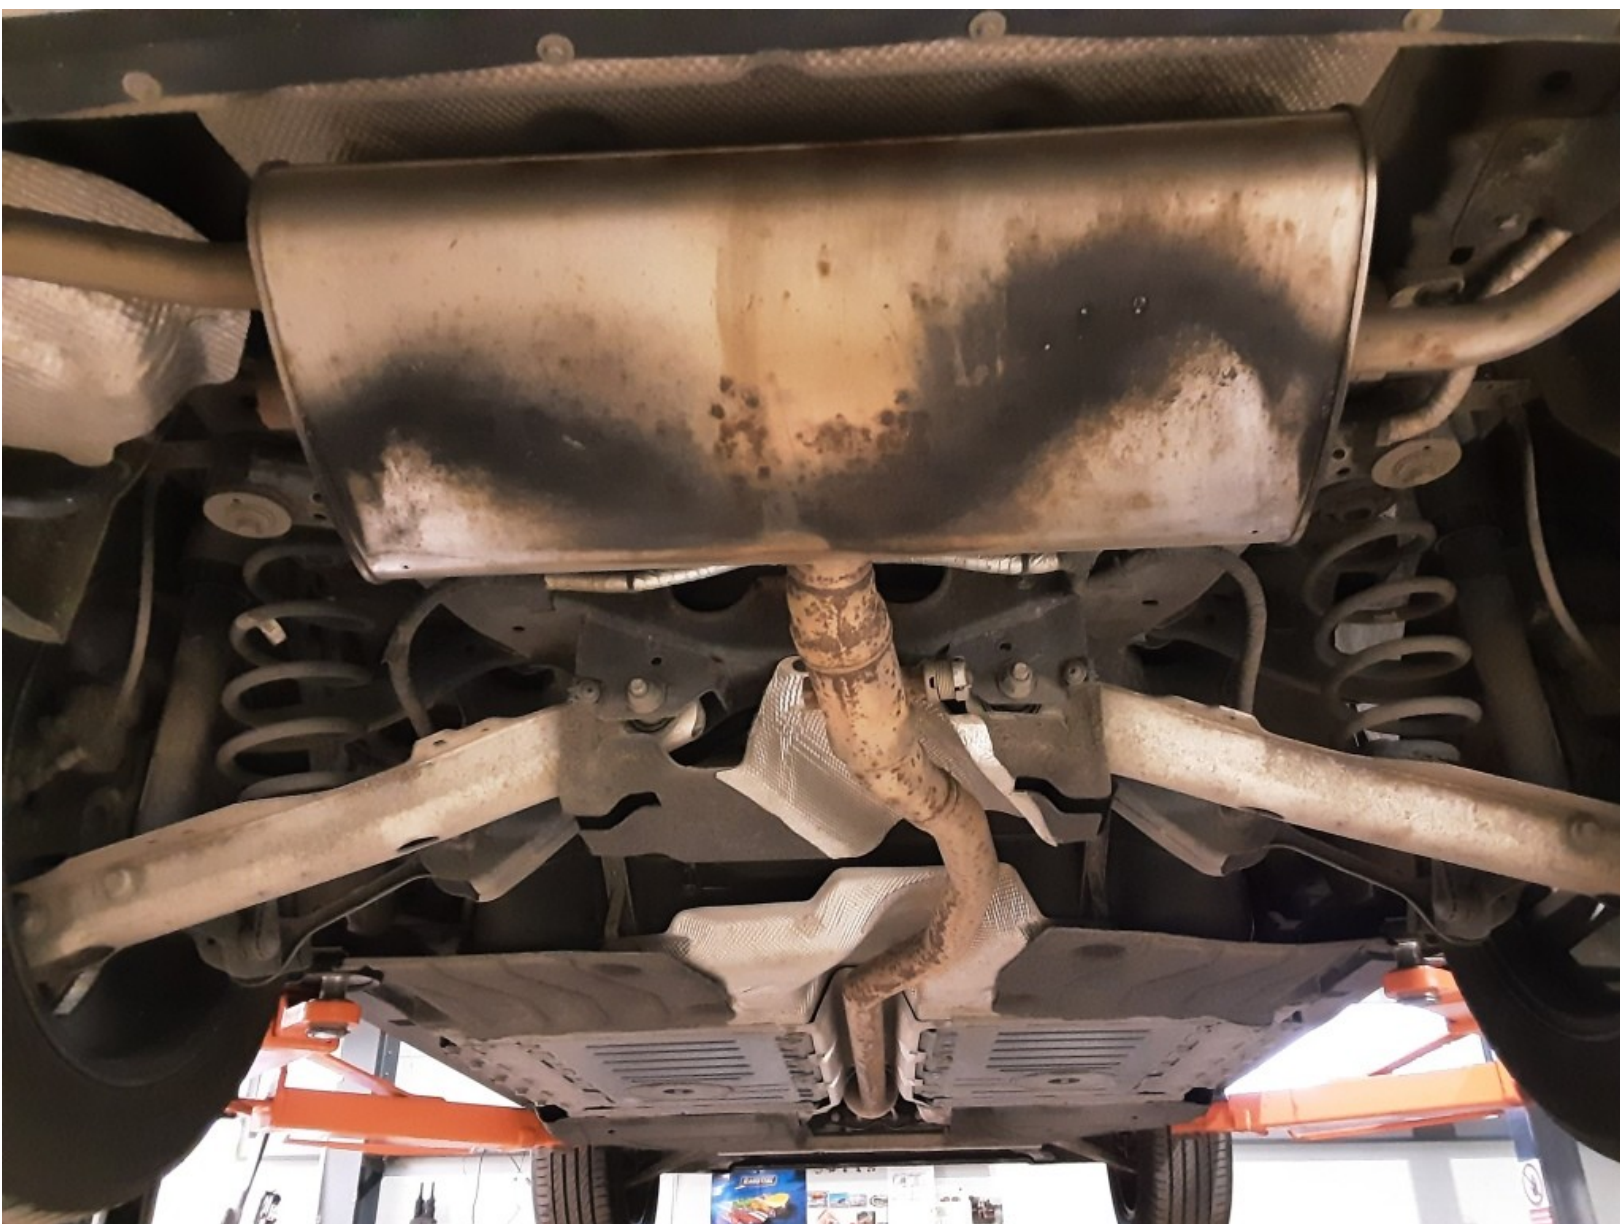
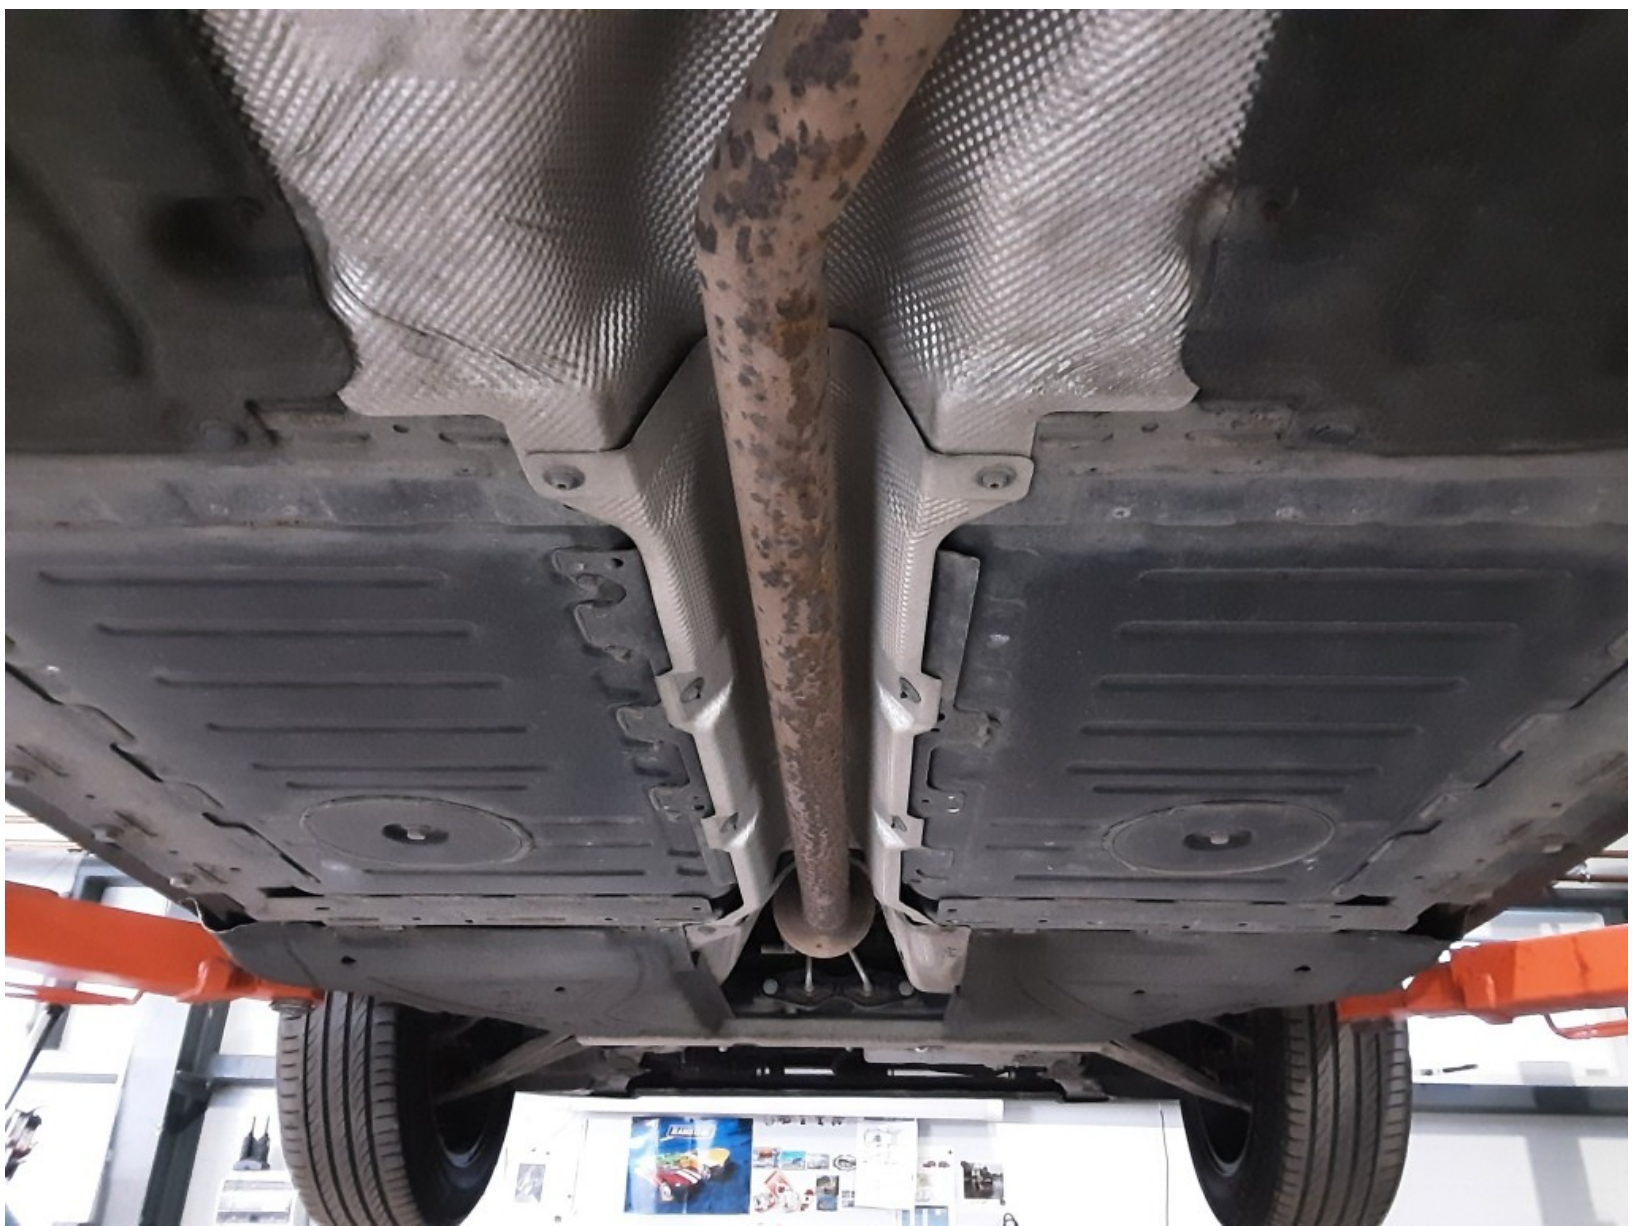
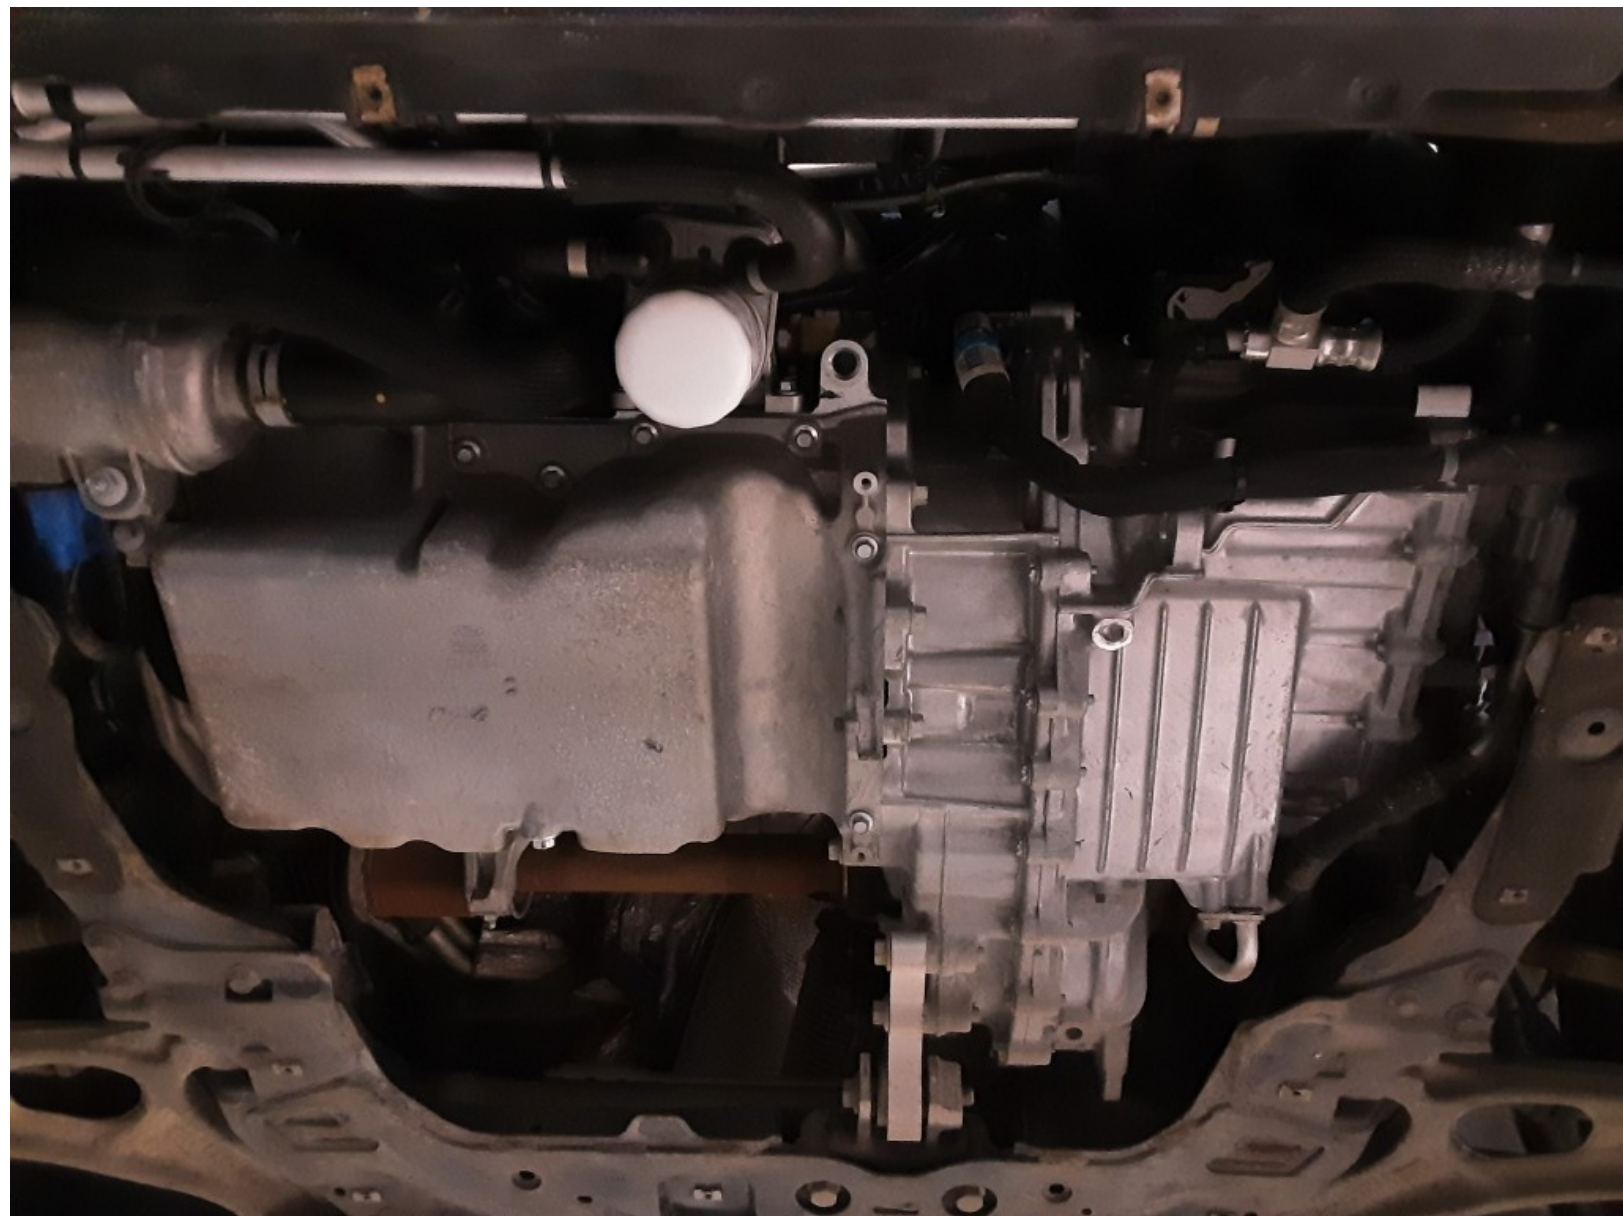
- levá část zadní nápravy, vč. pneu
- pravá část zadní nápravy, vč. pneu
- levá část přední nápravy, vč. pneu
- pravá část přední nápravy, vč. pneu
- zadní část podvozku
- střední část podvozku
- přední část vč. motoru
