TECHNICKÝ PROTOKOL VOZU

Sema Cars s.r.o. ○ IČO 02980746

Technický protokol je nedílnou součástí kupní smlouvy.

Technický protokol zachycuje reálný technický a vizuální stav vozu v den vystavení protokolu pracovníkem Sema Cars s.r.o.

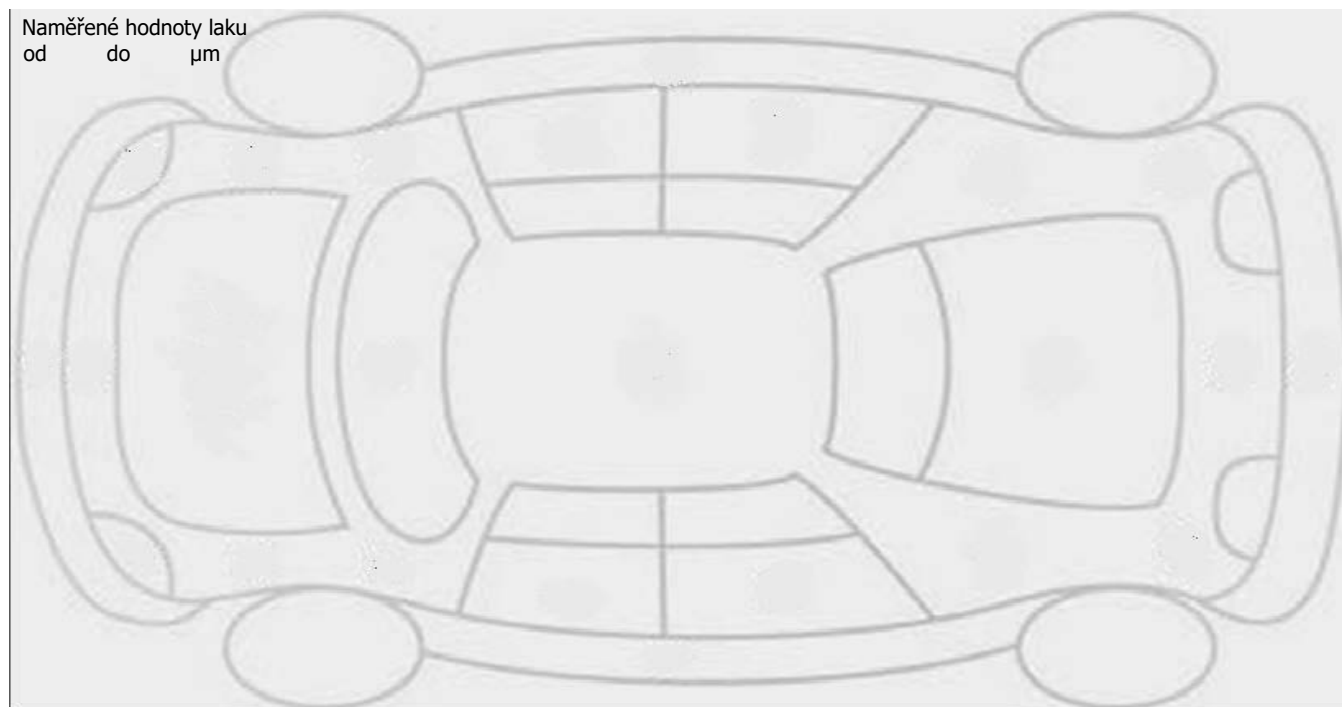
NAMĚŘENÉ HODNOTY LAKU

Stav laku posuzujeme podle průměrné hodnoty třech měření laku na jednotlivých kovových dílech vozu v μm , kalibrovaným měřákem laku.
