# TECHNICKÝ PROTOKOL VOZU

Sema Cars s.r.o. ○ IČO 02980746

Technický protokol zachycuje reálný technický a vizuální stav vozu v den vystavení protokolu pracovníkem Sema Cars s.r.o.

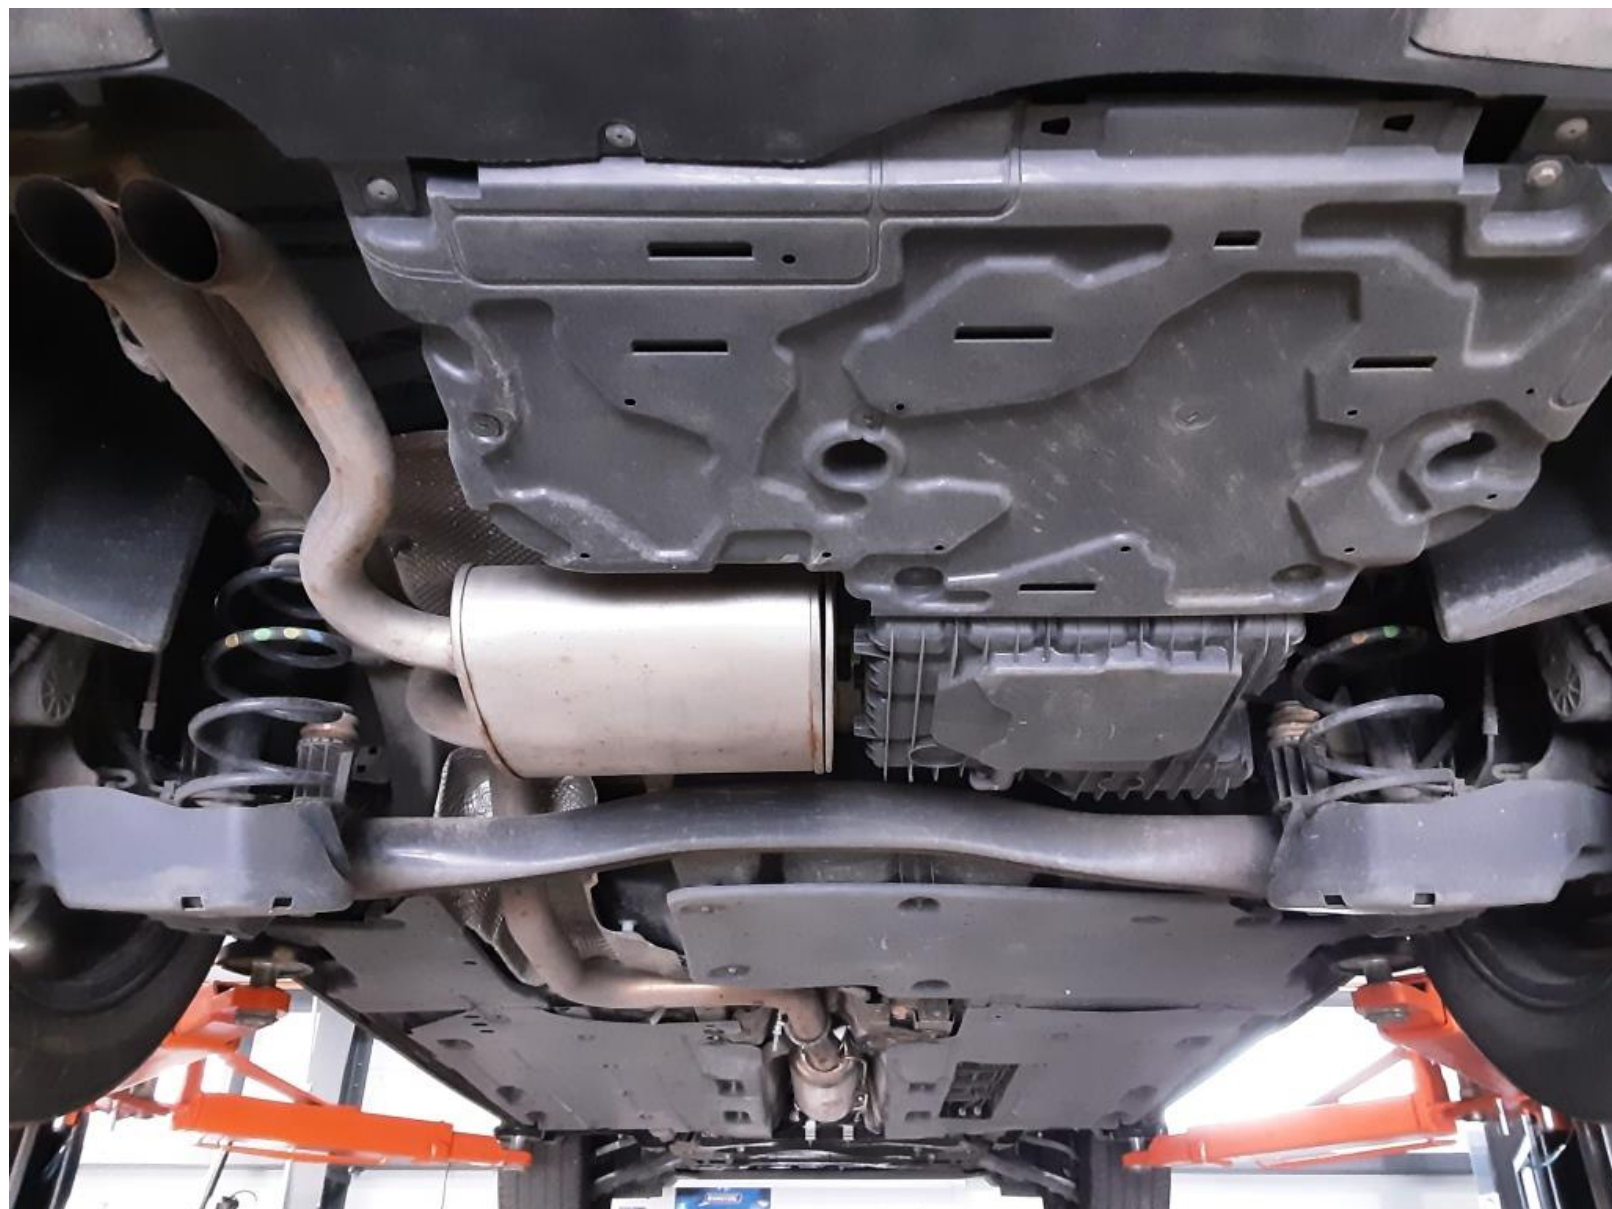
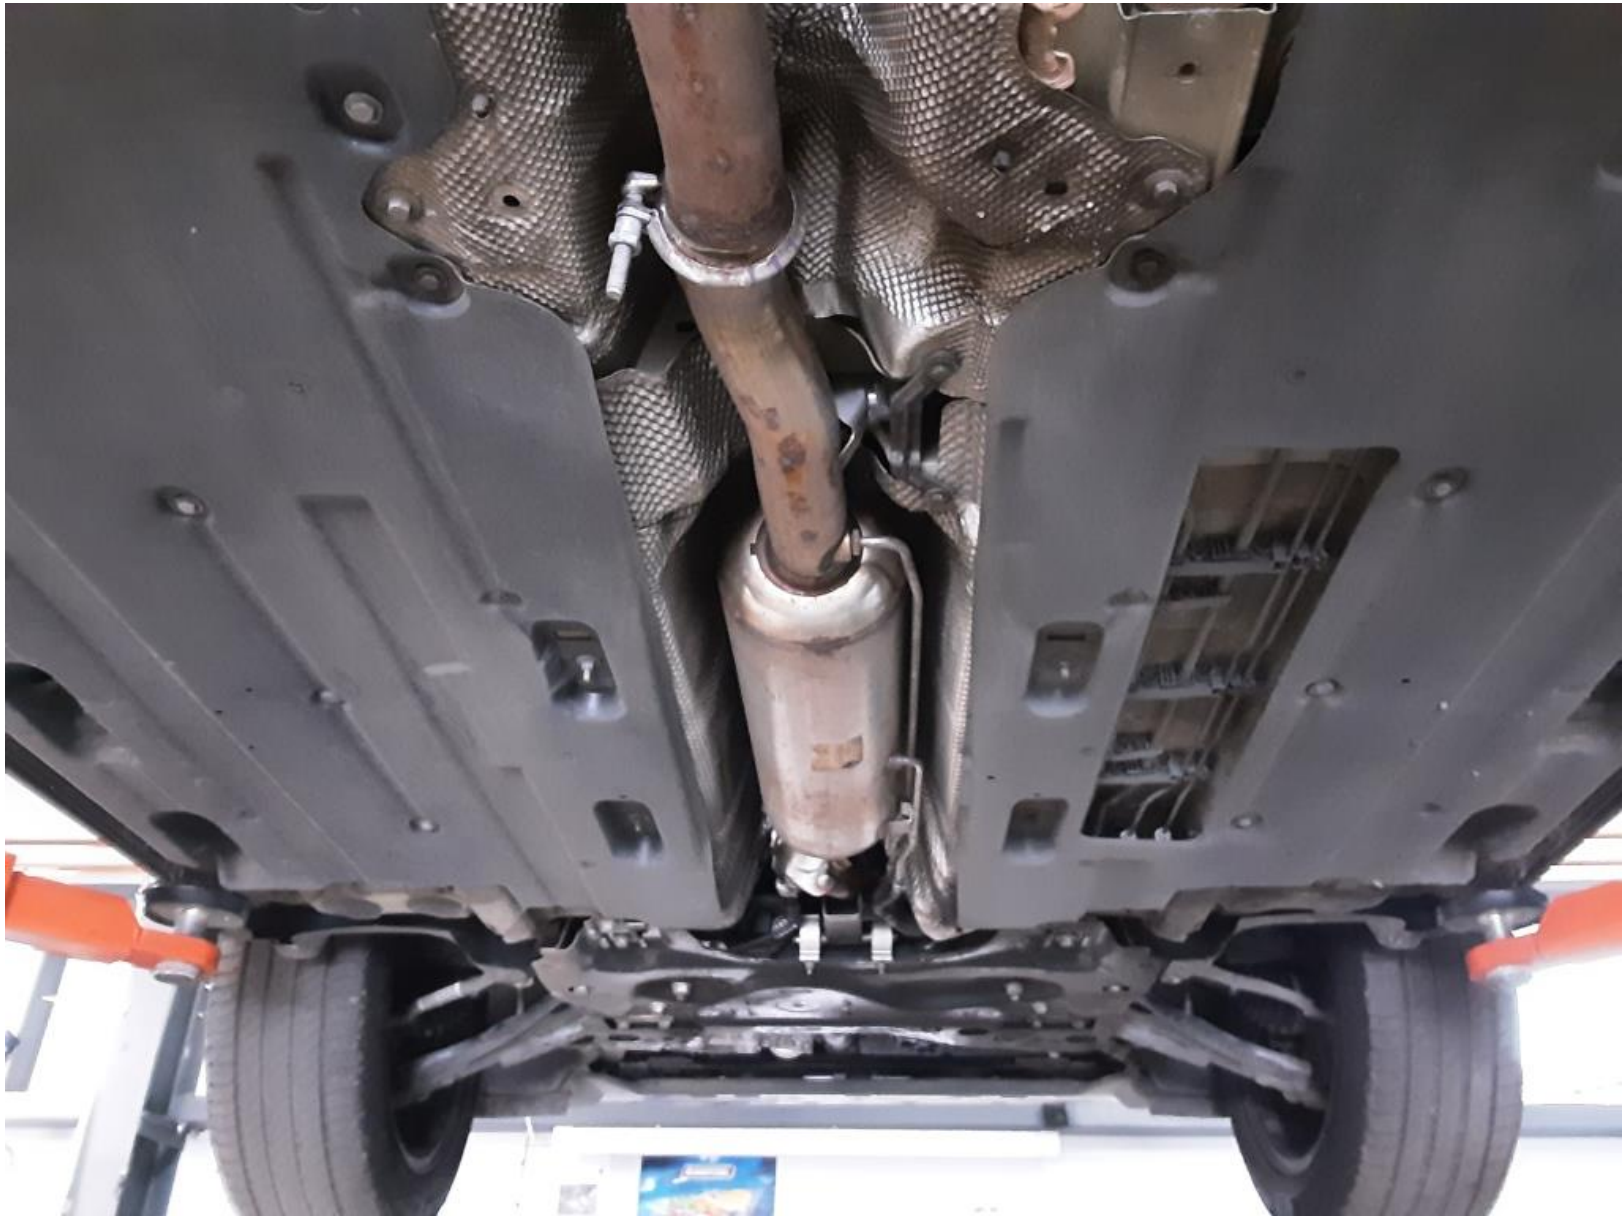
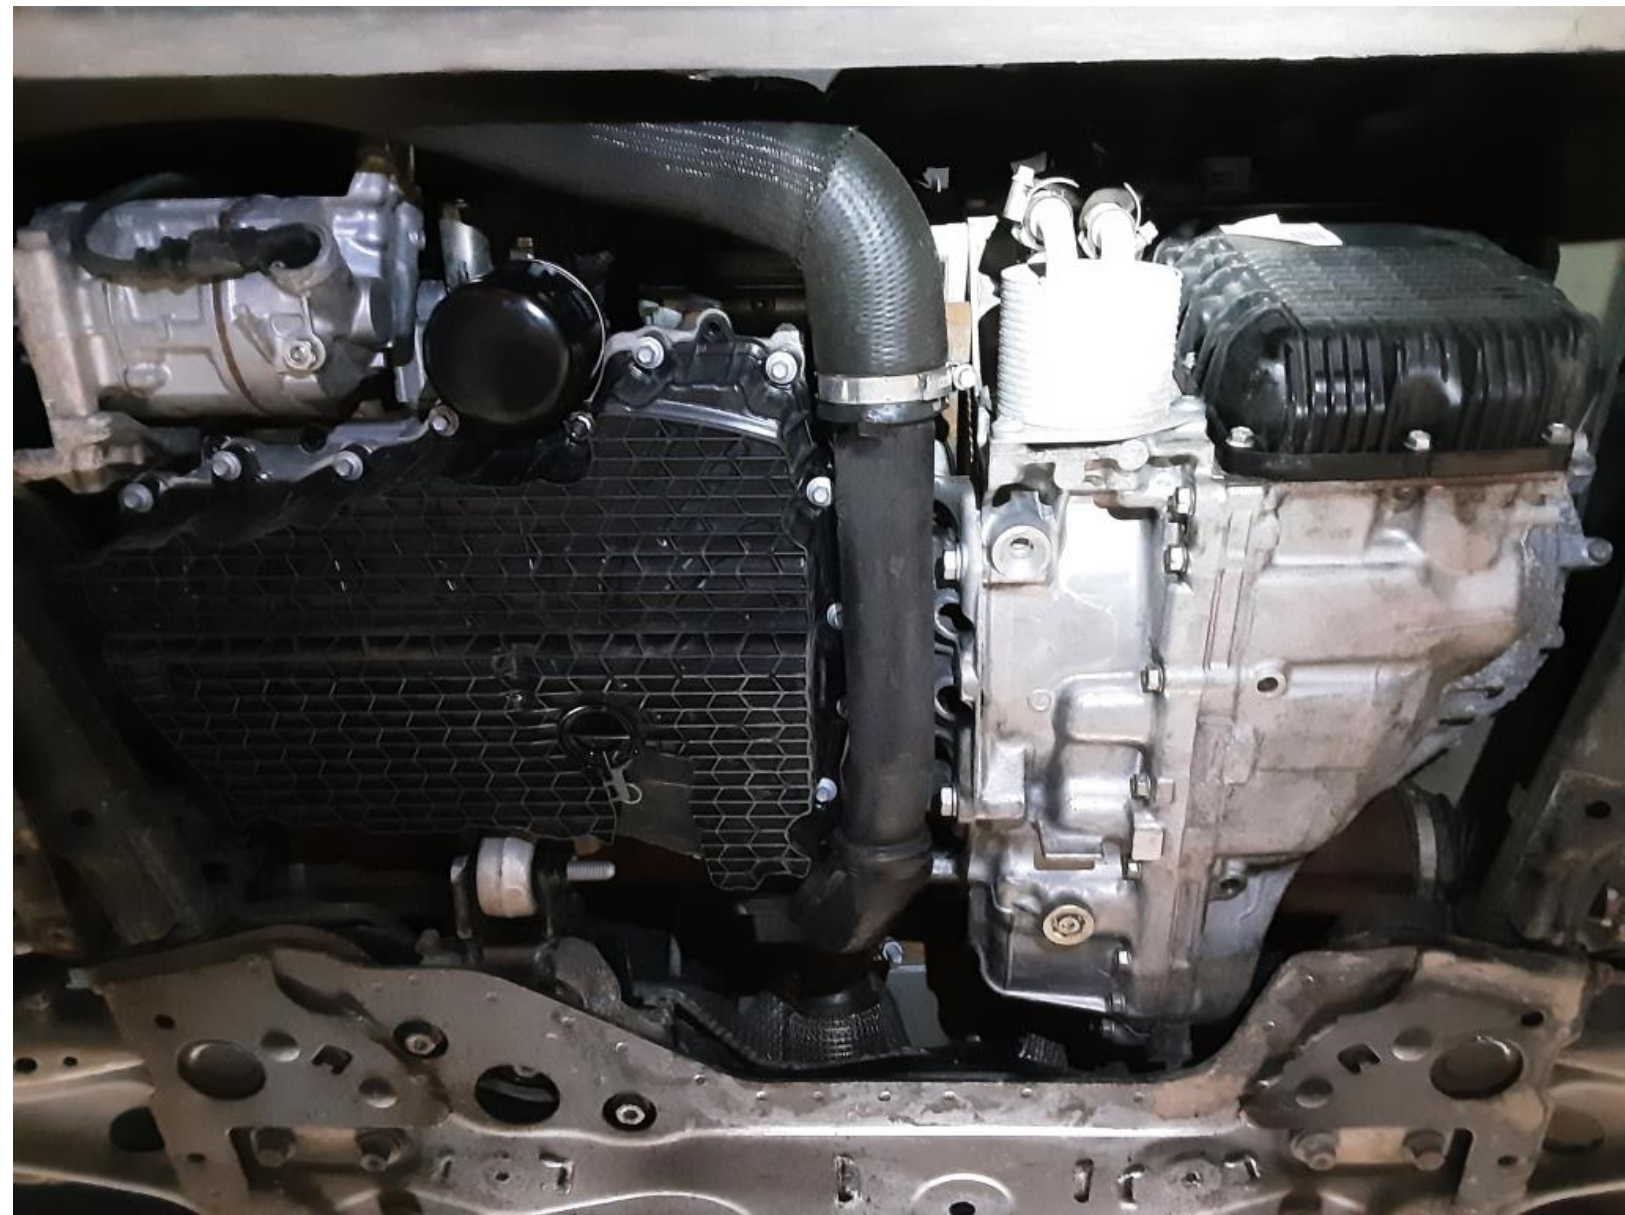
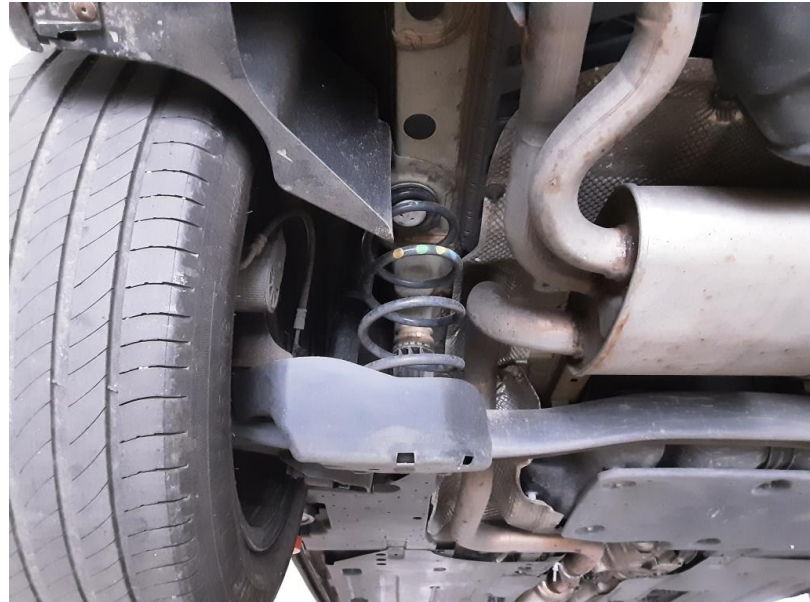
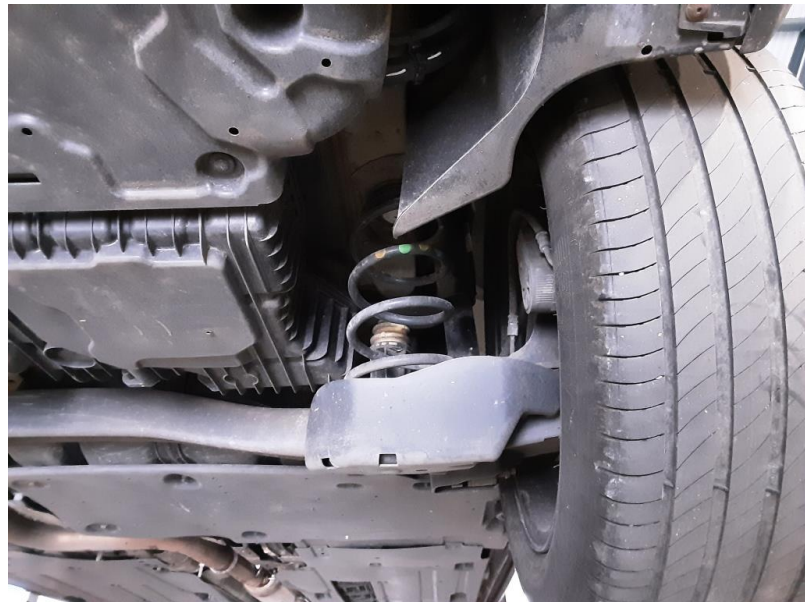
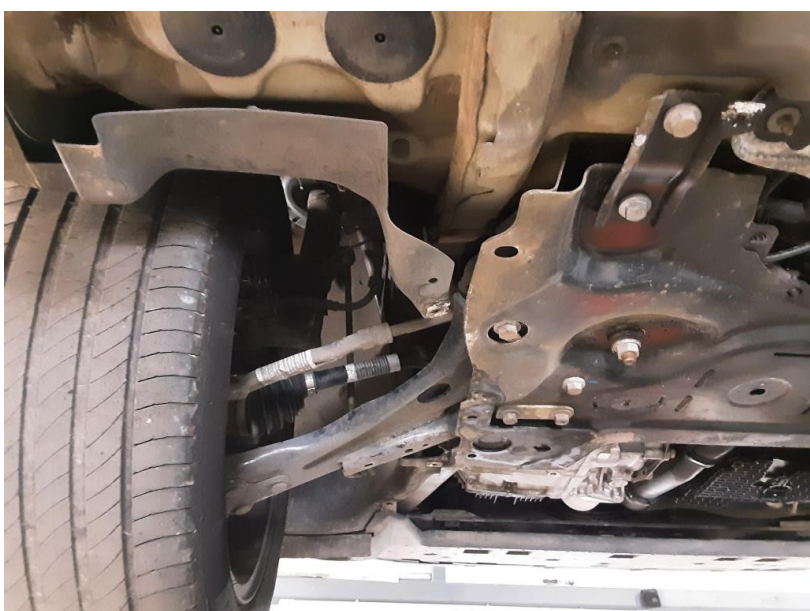
### PODVOZEK

levá část zadní nápravy, vč. pneu  
pravá část zadní nápravy, vč. pneu  
levá část přední nápravy, vč. pneu  
pravá část přední nápravy, vč. pneu  
zadní část podvozku  
střední část podvozku  
přední část vč. motoru
