TECHNICKÝ PROTOKOL VOZU

Sema Cars s.r.o. ○ IČO 02980746

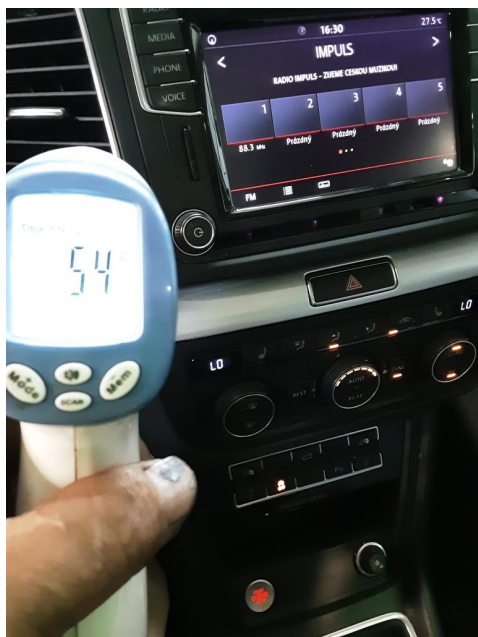
TEST BATERIE
BATERIE V POŘÁDKU
VOLTŮ: 12.33 V
IR: 5.66 mΩ
VÝSLEDEK: 441 A(EN)
STAV: 104%
D&Č: 24-09-10 17:00:08

TEST STARTÉRU
STARTÉR V POŘÁDKU
Vmin: 10.28 V
D&Č: 24-09-10 17:00:22

TEST ALTERNÁTORU
ALTERNÁTOR V POŘÁDKU
14.79 V

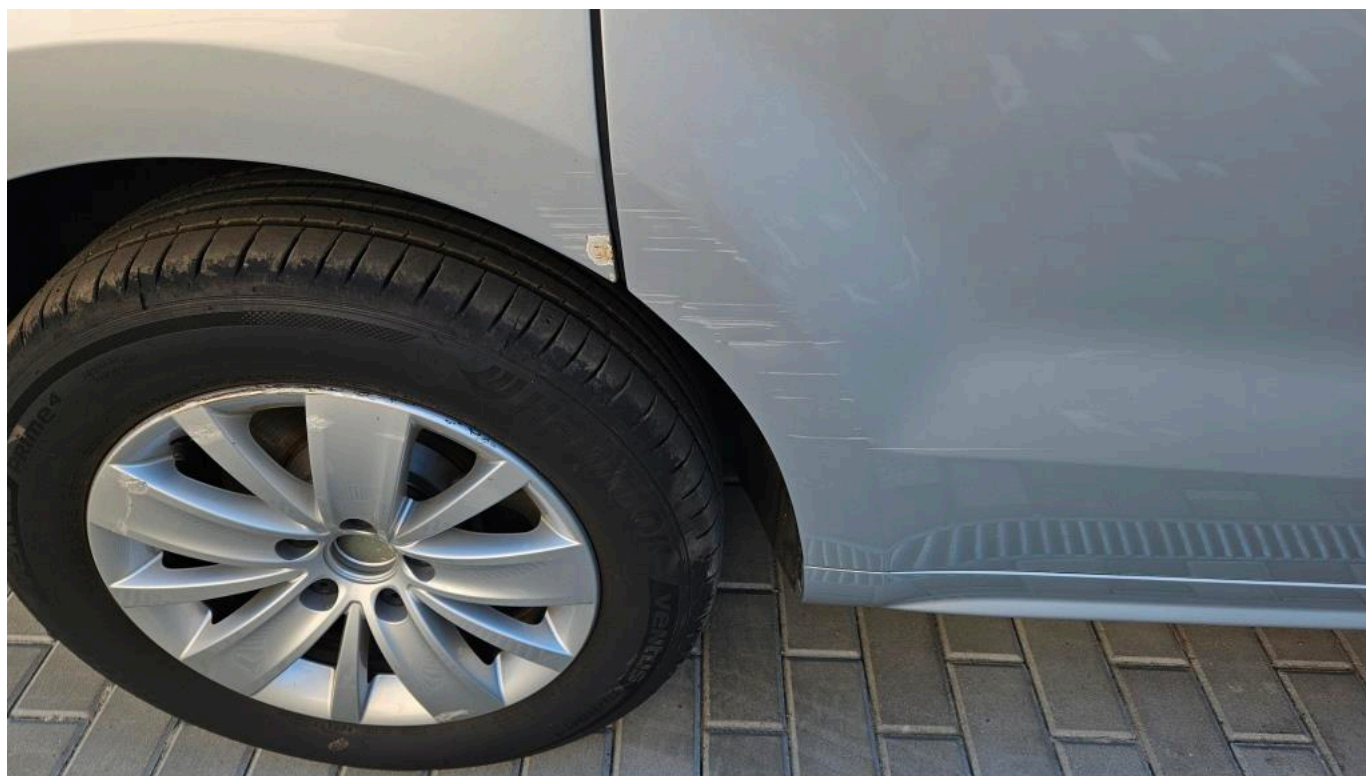
Stav před lakováním
