# TECHNICKÝ PROTOKOL VOZU

Sema Cars s.r.o. ○ IČO 02980746

PASSAT

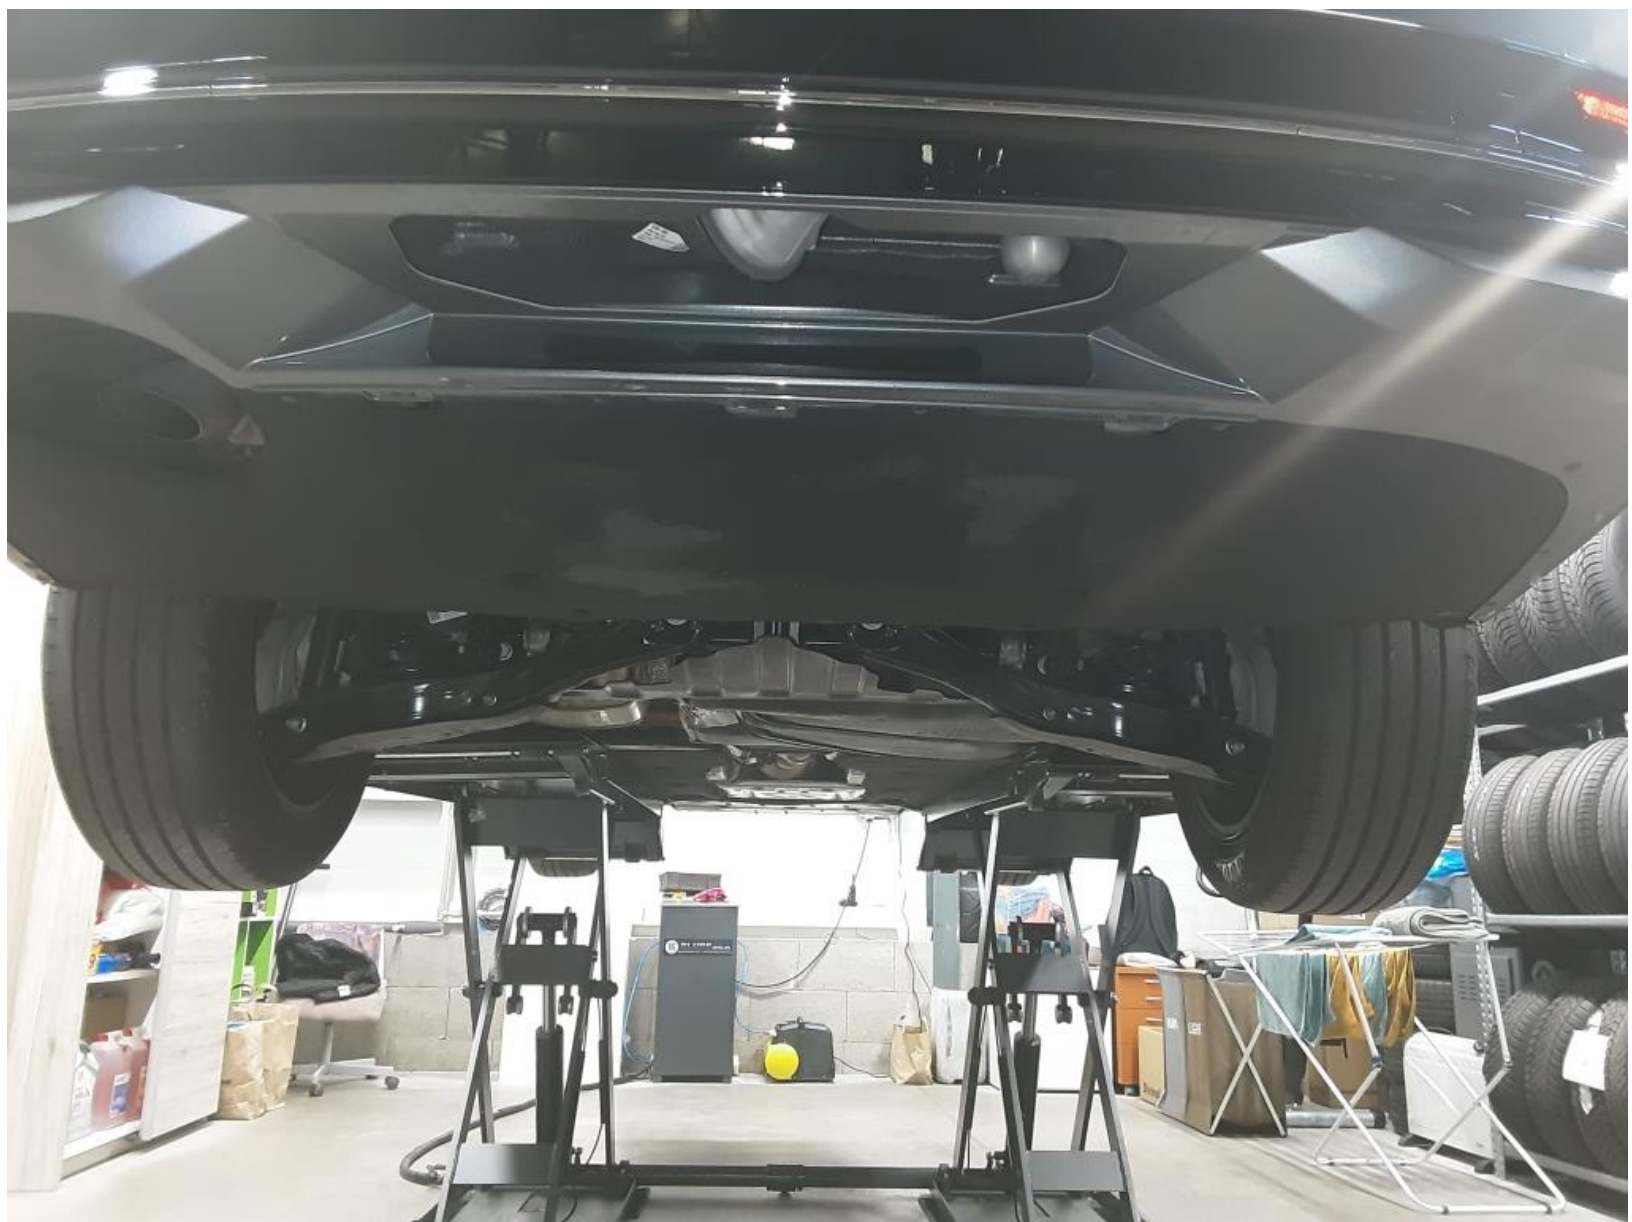
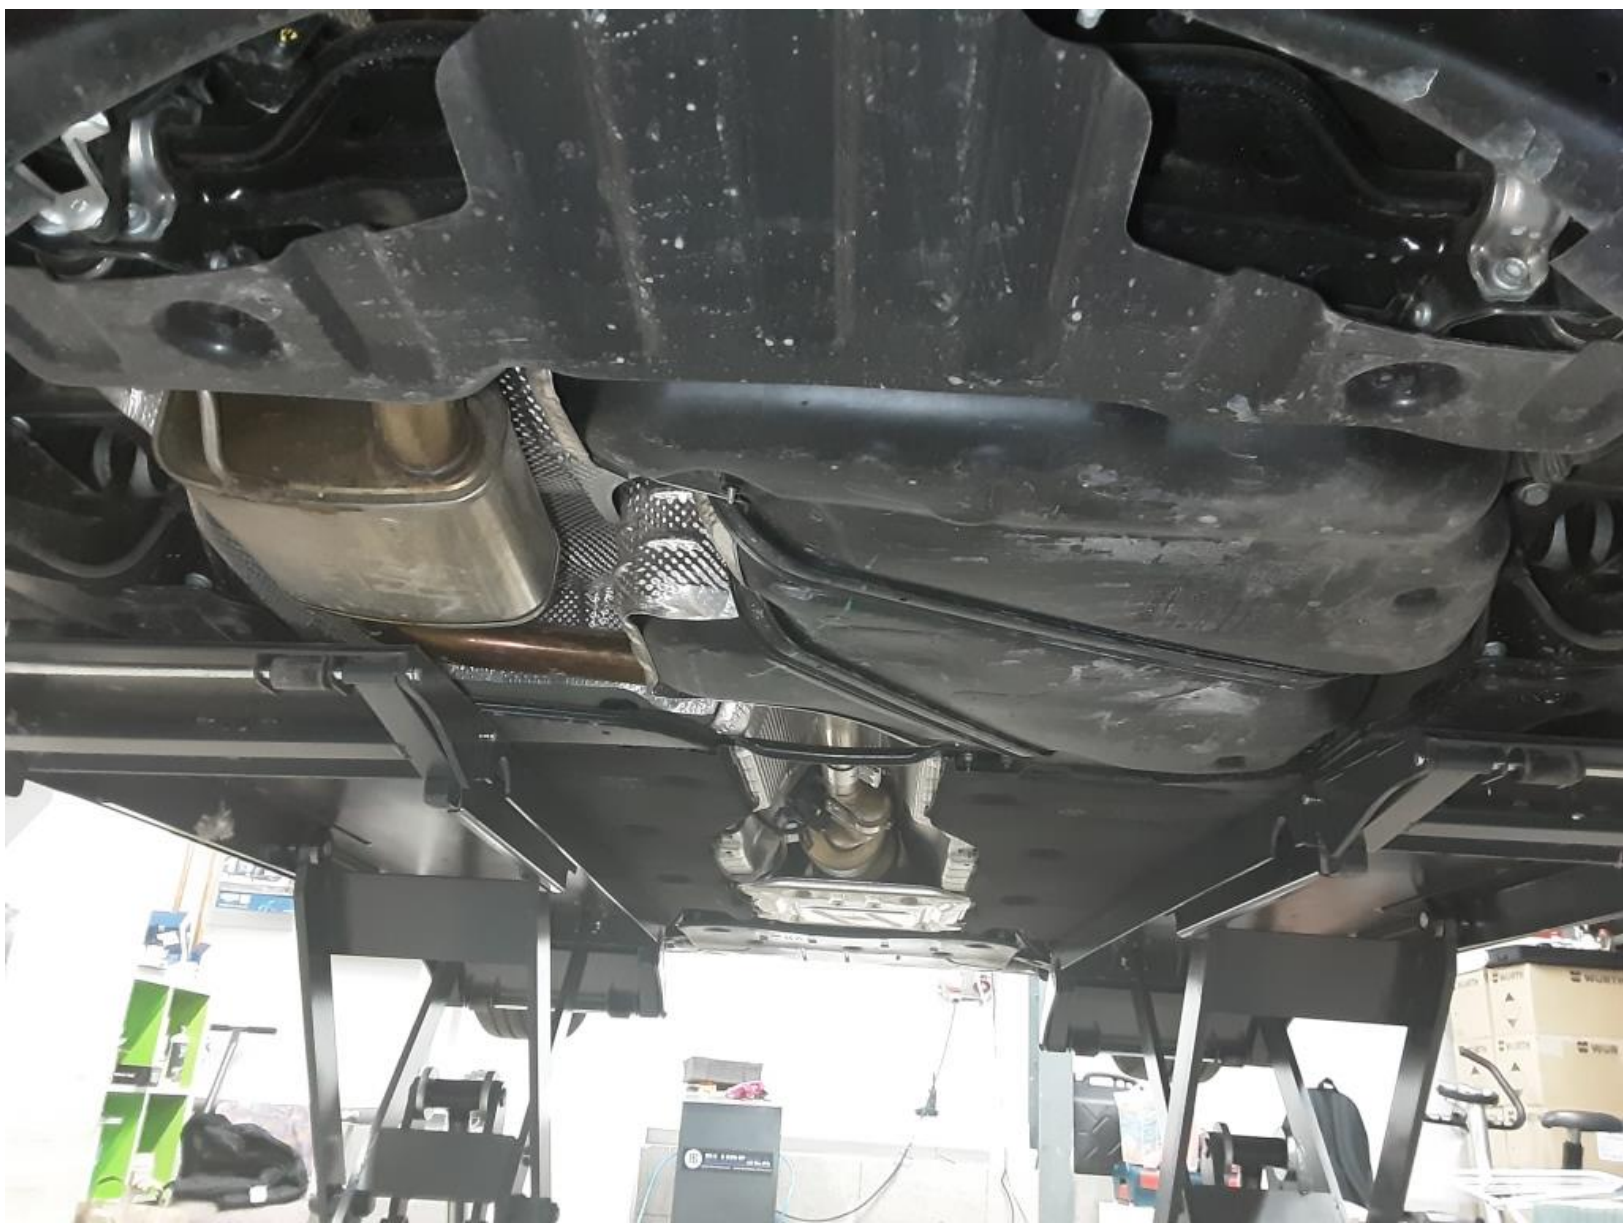
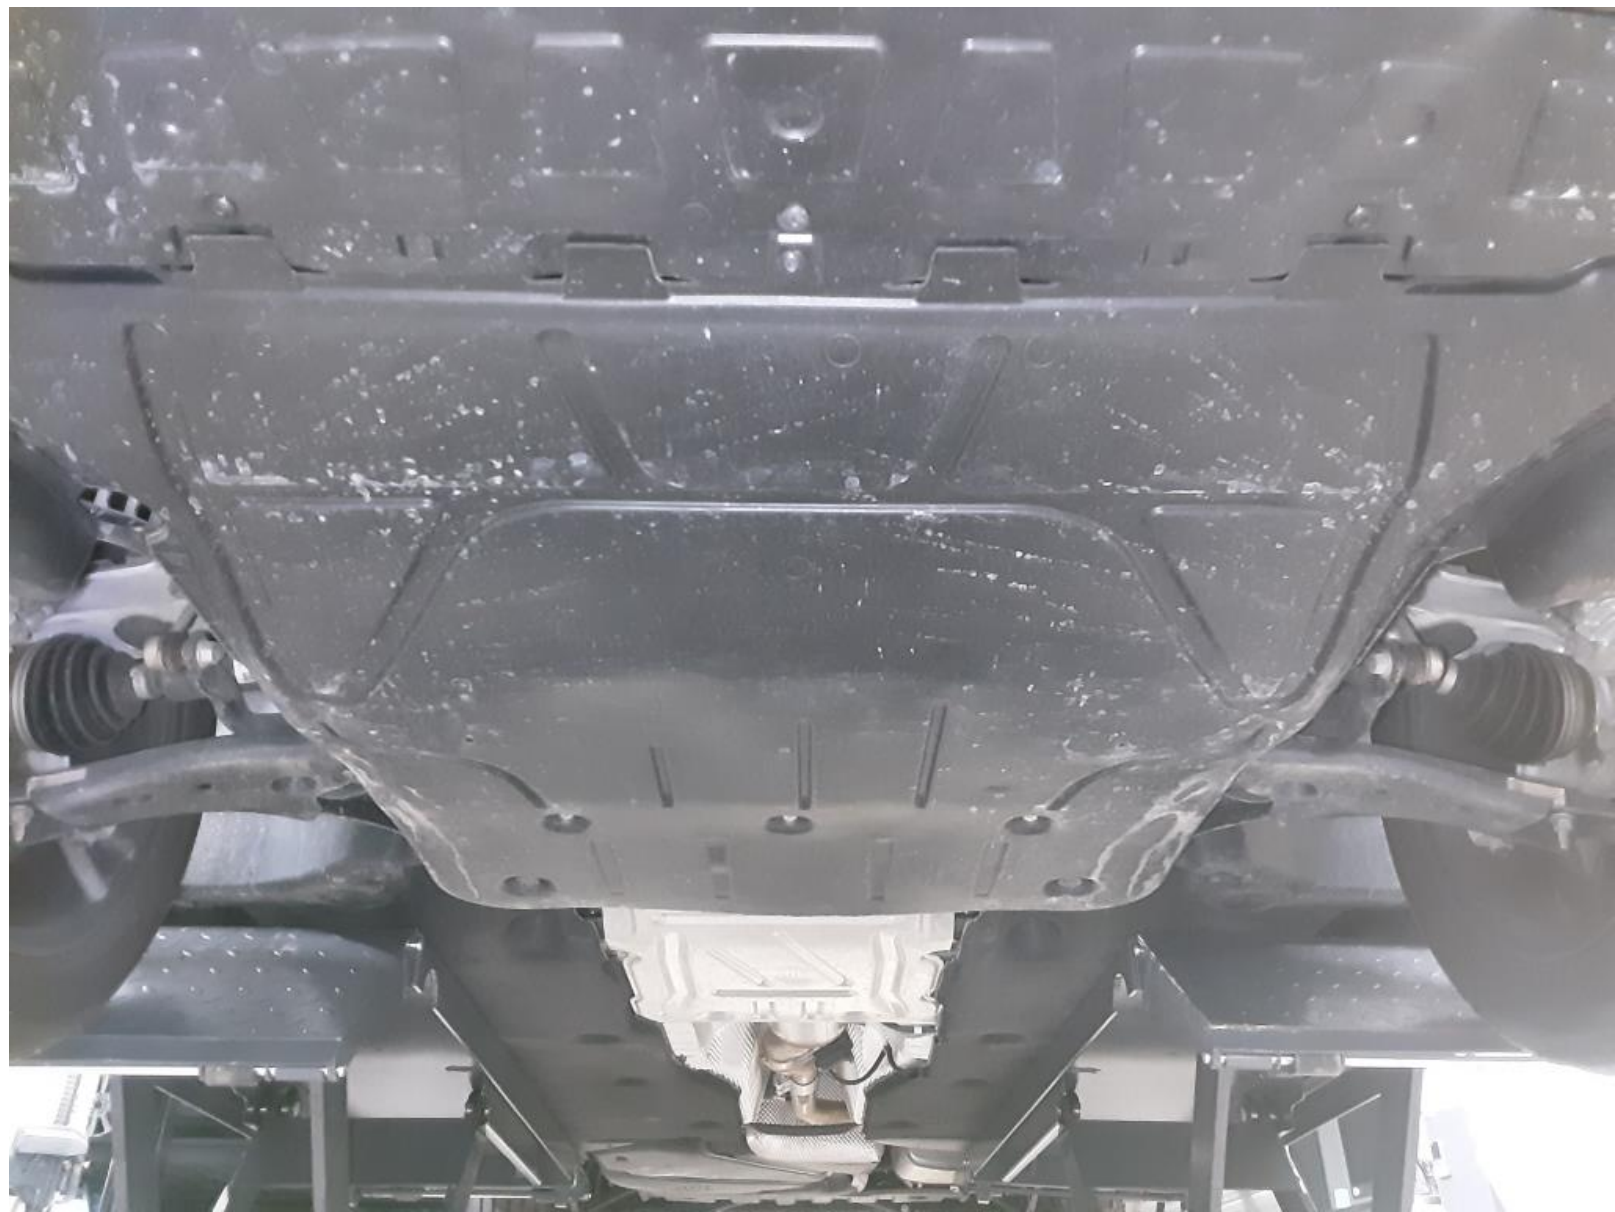
### PODVOZEK

levá část zadní nápravy, vč. pneu  
pravá část zadní nápravy, vč. pneu  
levá část přední nápravy, vč. pneu  
pravá část přední nápravy, vč. pneu  
zadní část podvozku  
střední část podvozku  
přední část vč. motoru
