# TECHNICKÝ PROTOKOL VOZU

Technický protokol zachycuje reálný technický a vizuální stav vozu v den vystavení protokolu pracovníkem Sema Cars s.r.o.

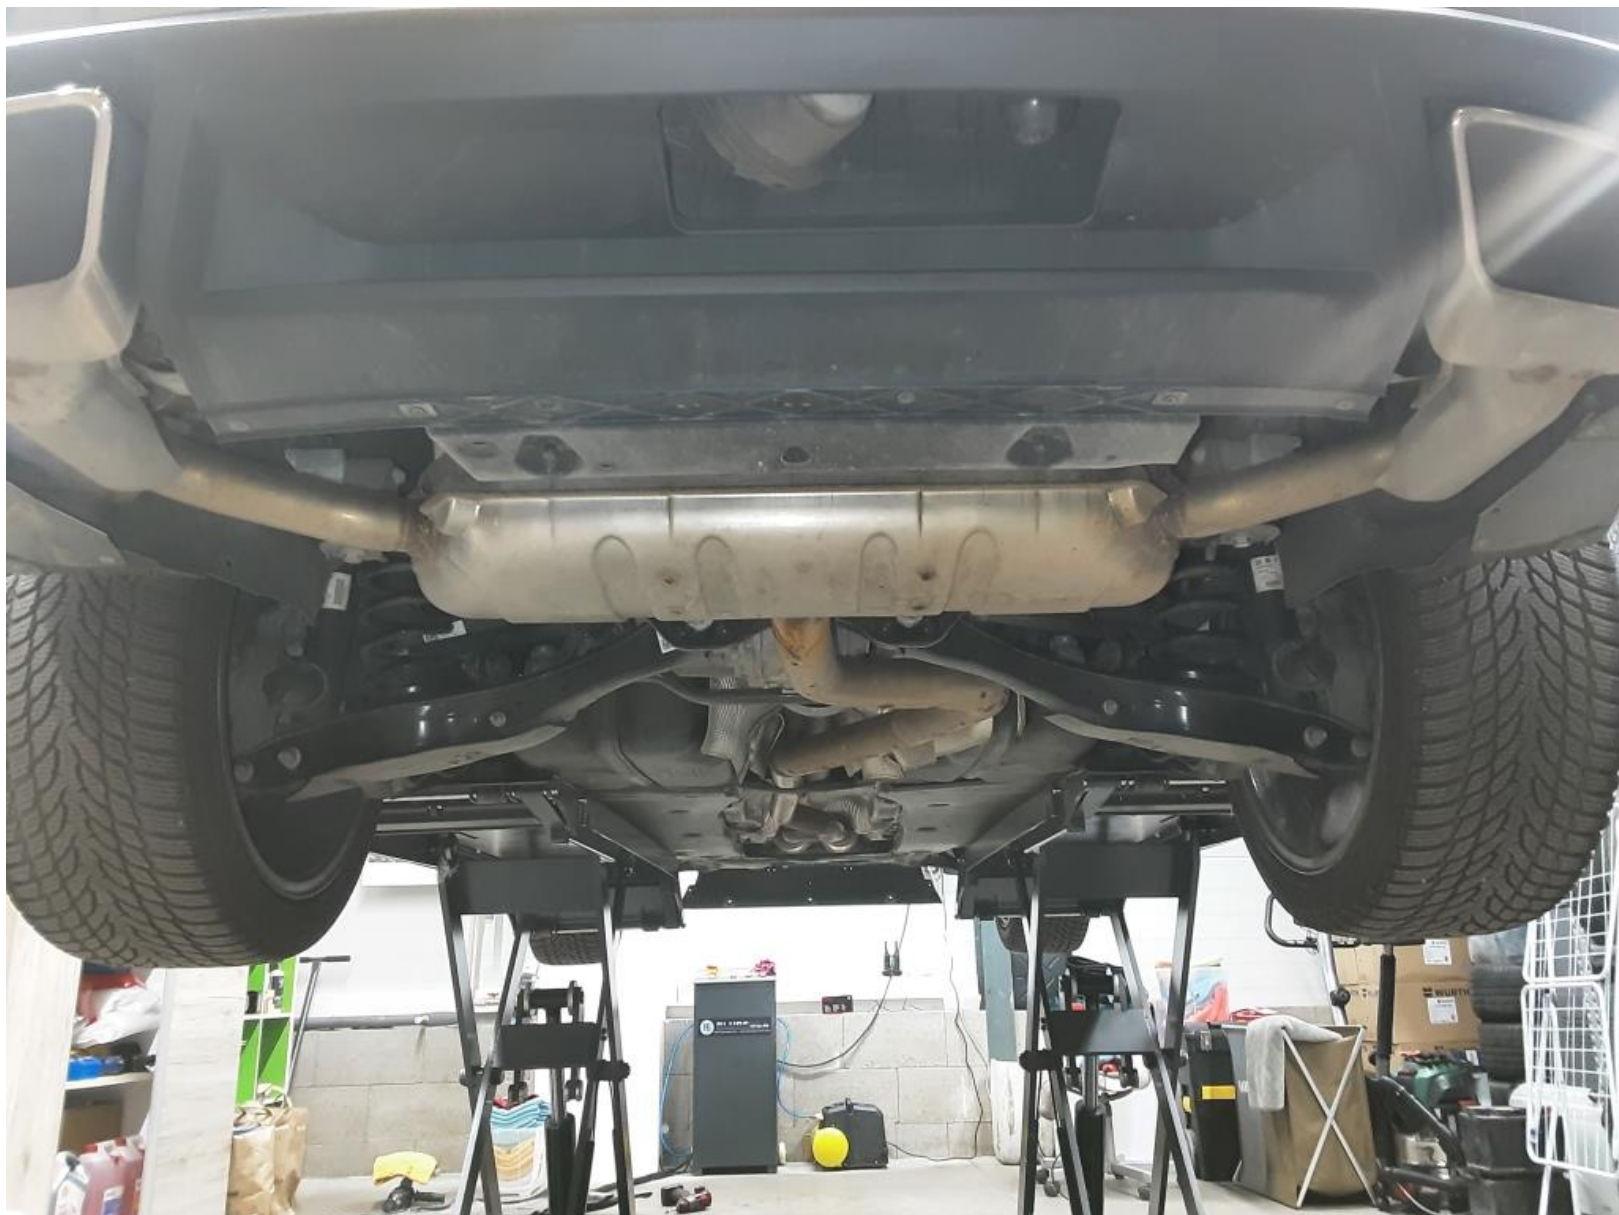
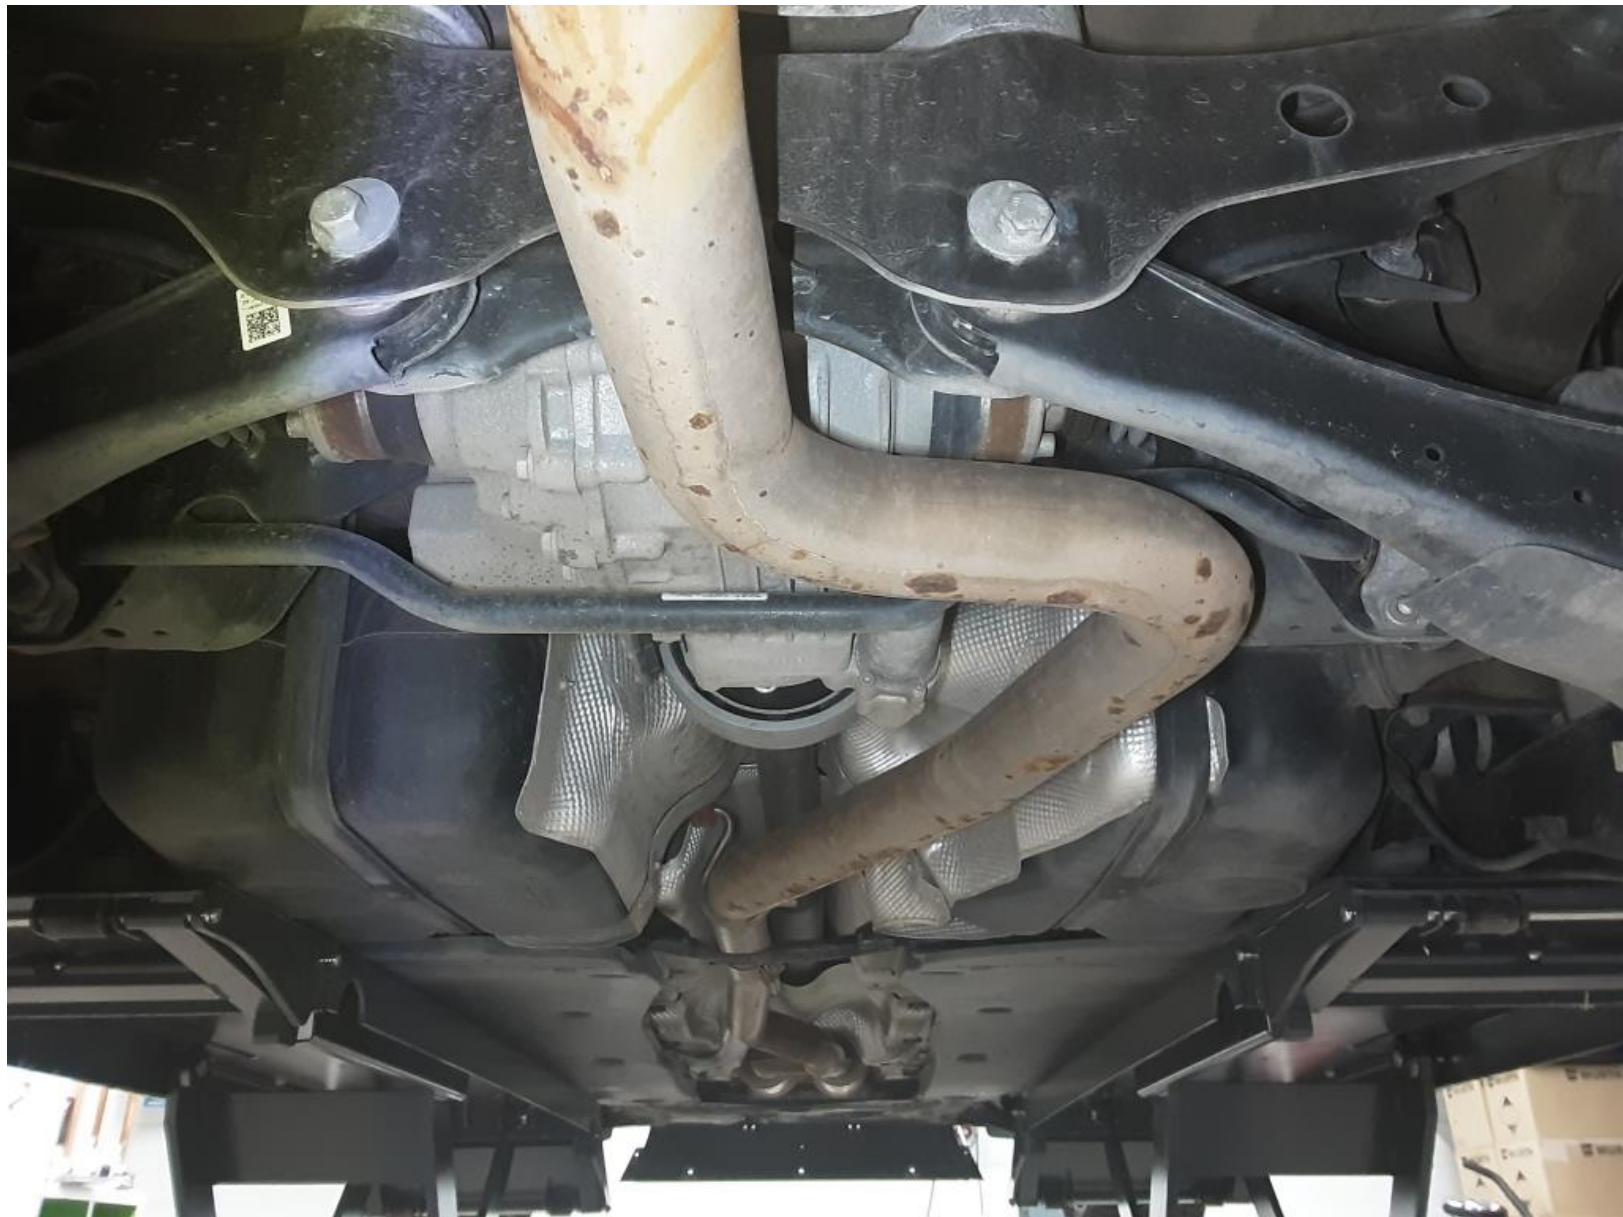
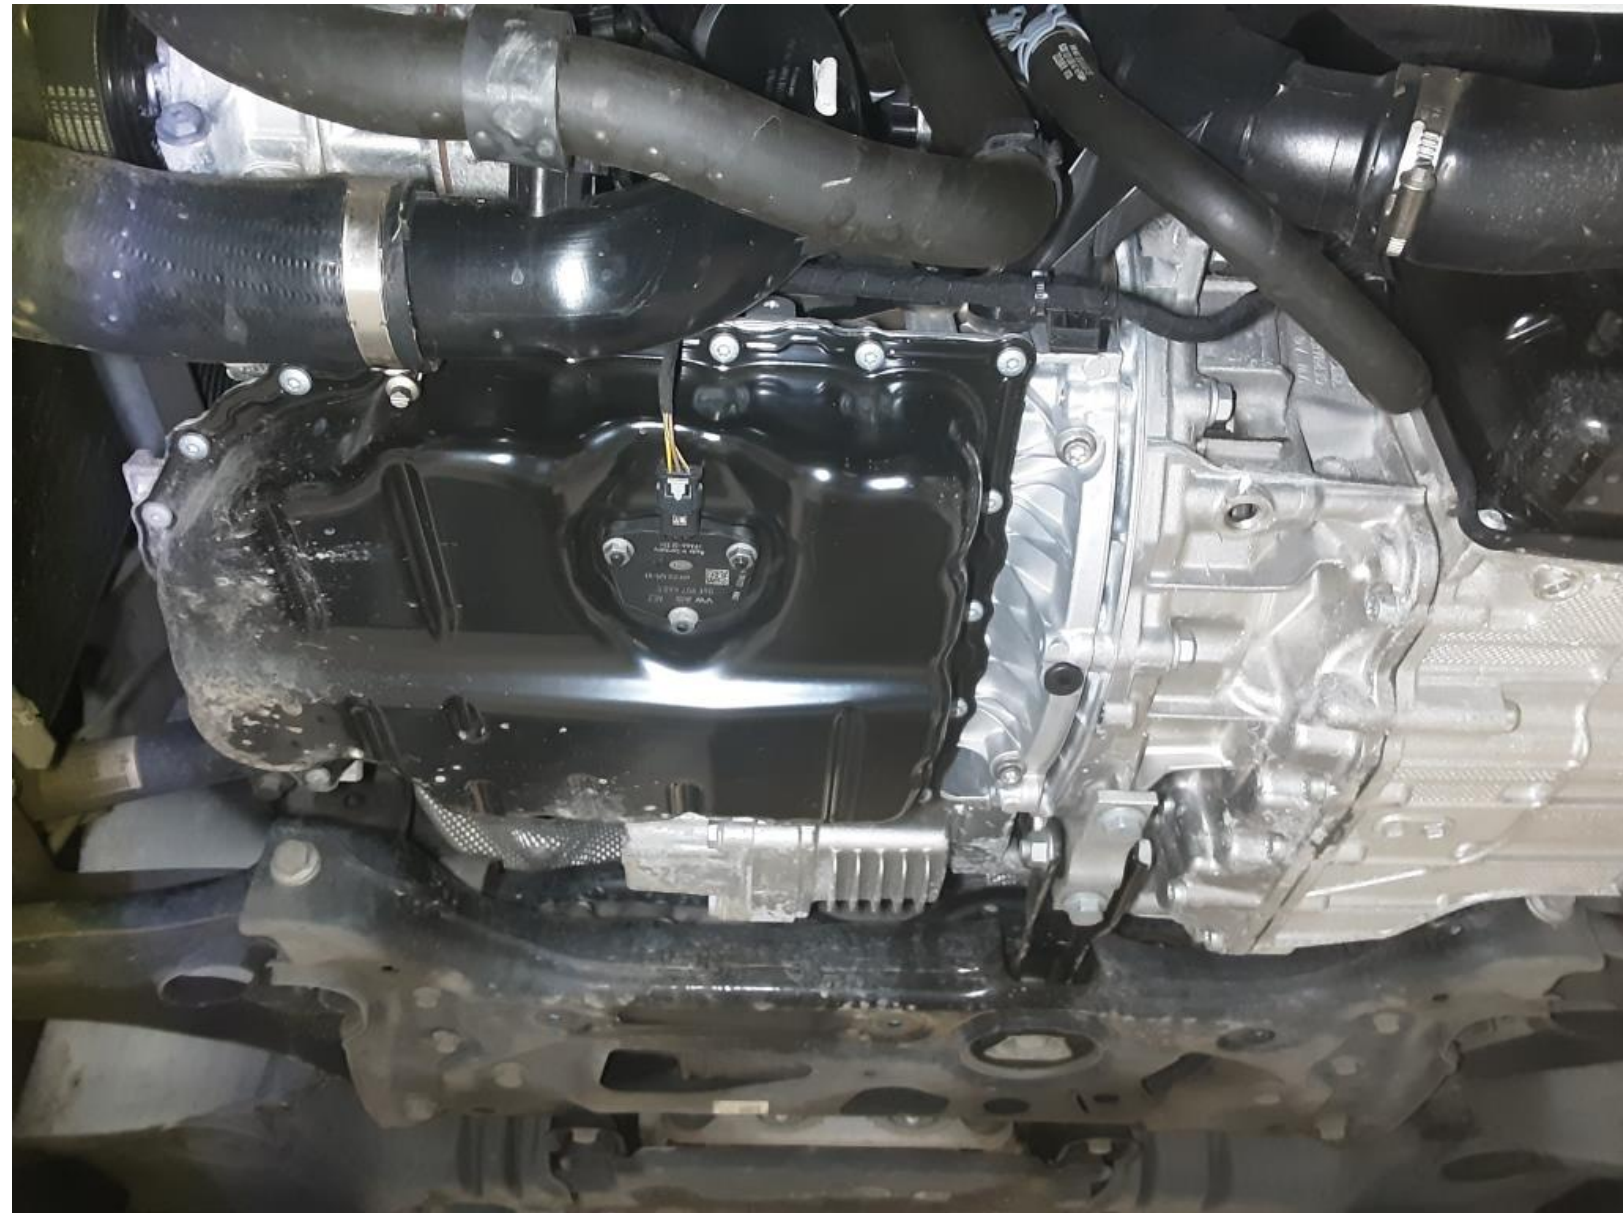
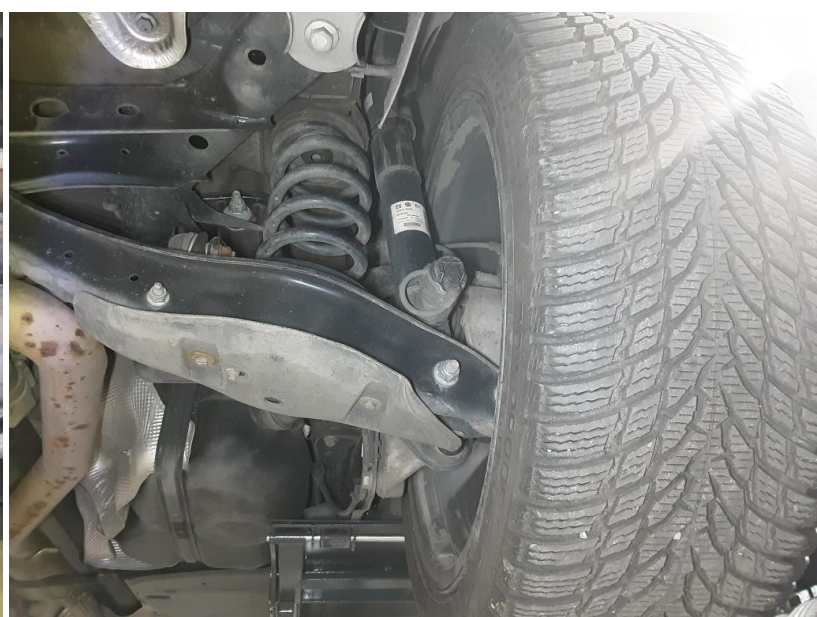
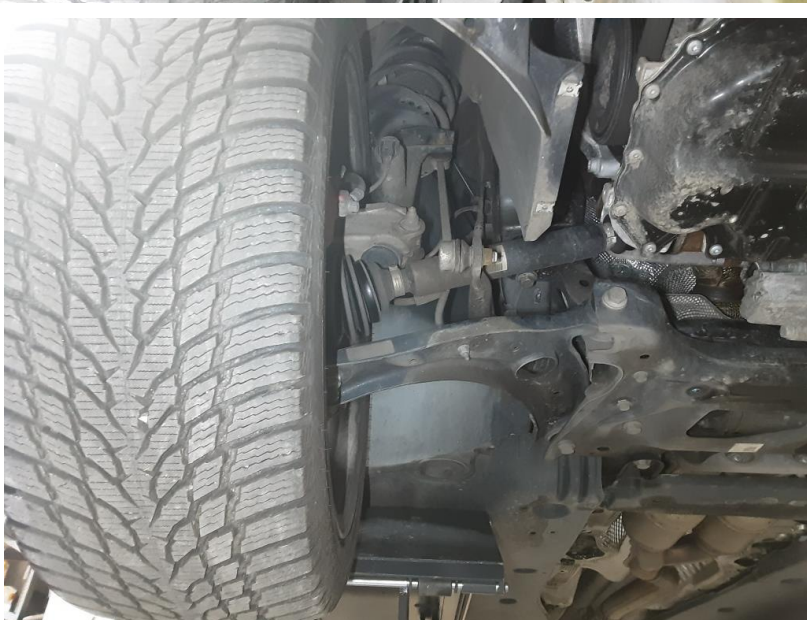
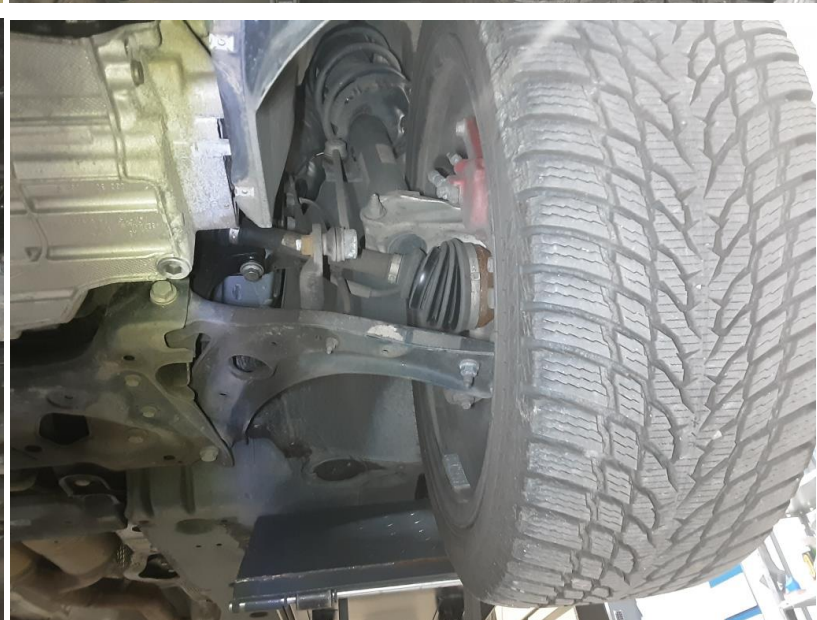
### PODVOZEK

levá část zadní nápravy, vč. pneu  
pravá část zadní nápravy, vč. pneu  
levá část přední nápravy, vč. pneu  
pravá část přední nápravy, vč. pneu  
zadní část podvozku  
střední část podvozku  
přední část vč. motoru
