# TECHNICKÝ PROTOKOL VOZU

Sema Cars s.r.o. ○ IČO 02980746

Technický protokol zachycuje reálný technický a vizuální stav vozu v den vystavení protokolu pracovníkem Sema Cars s.r.o.

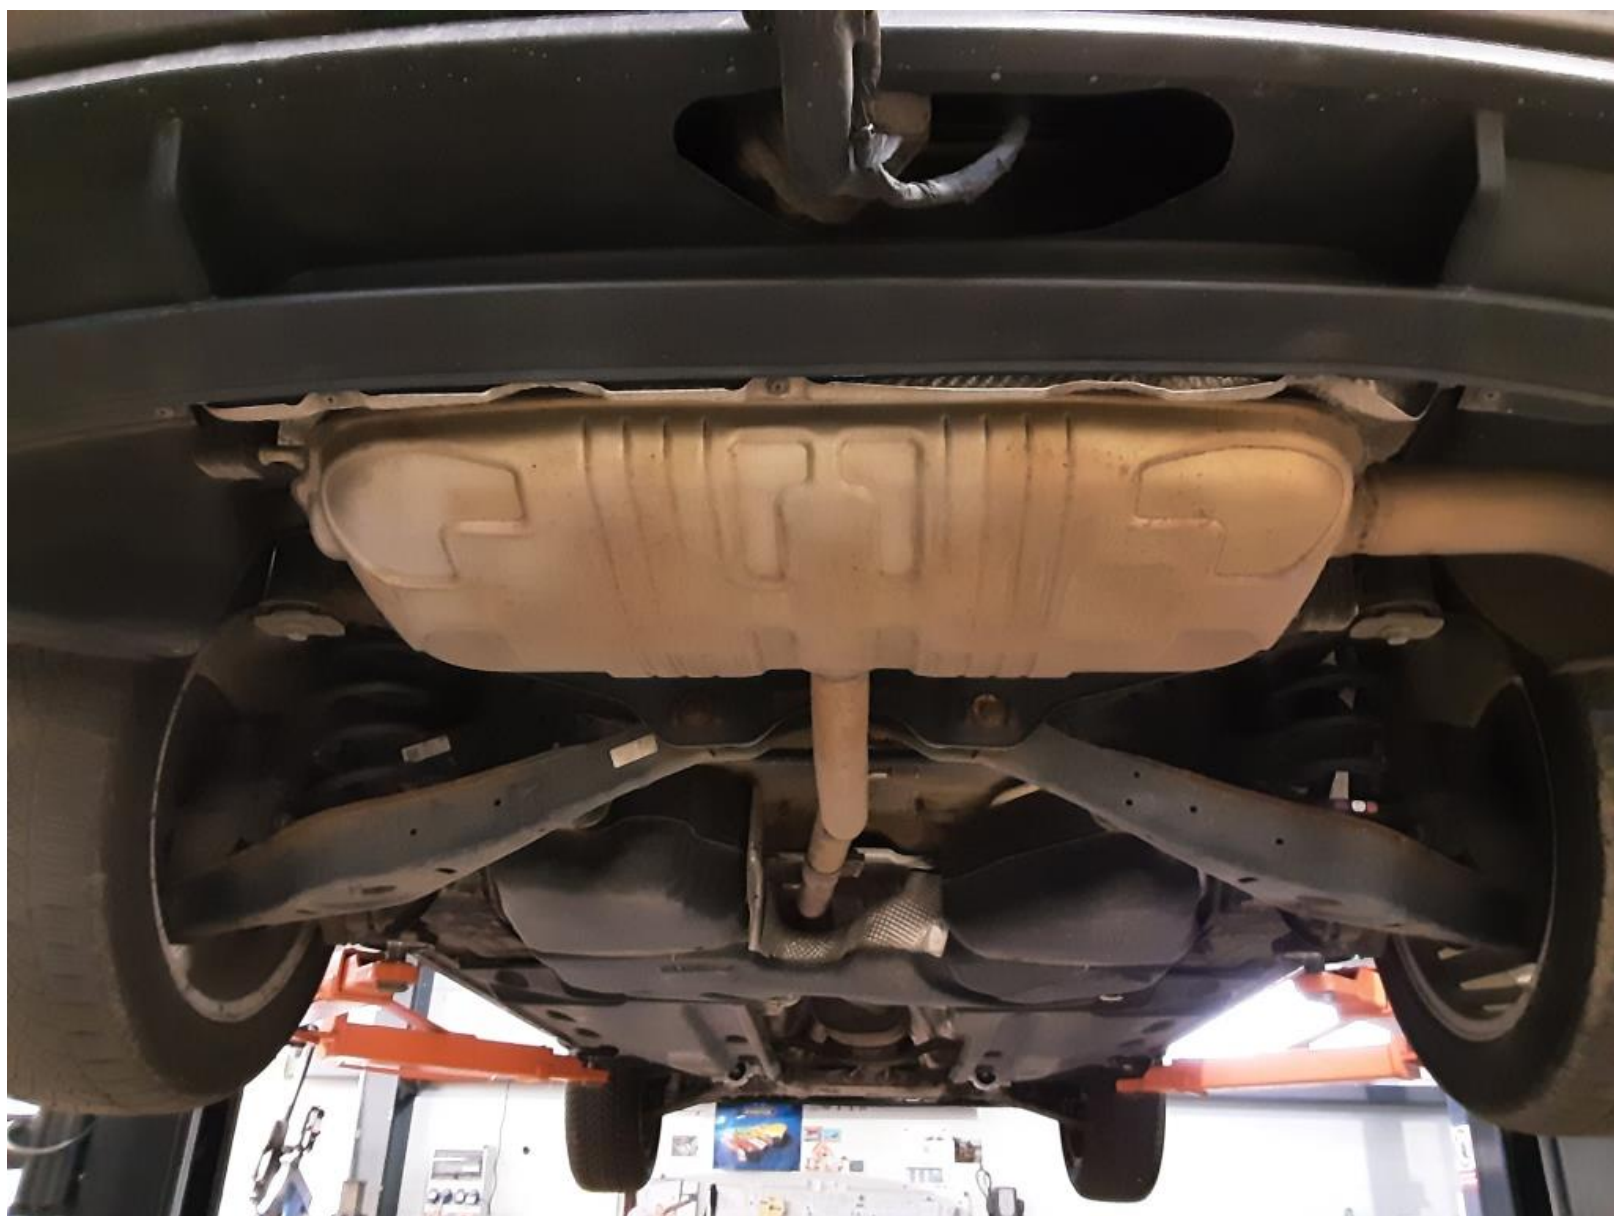
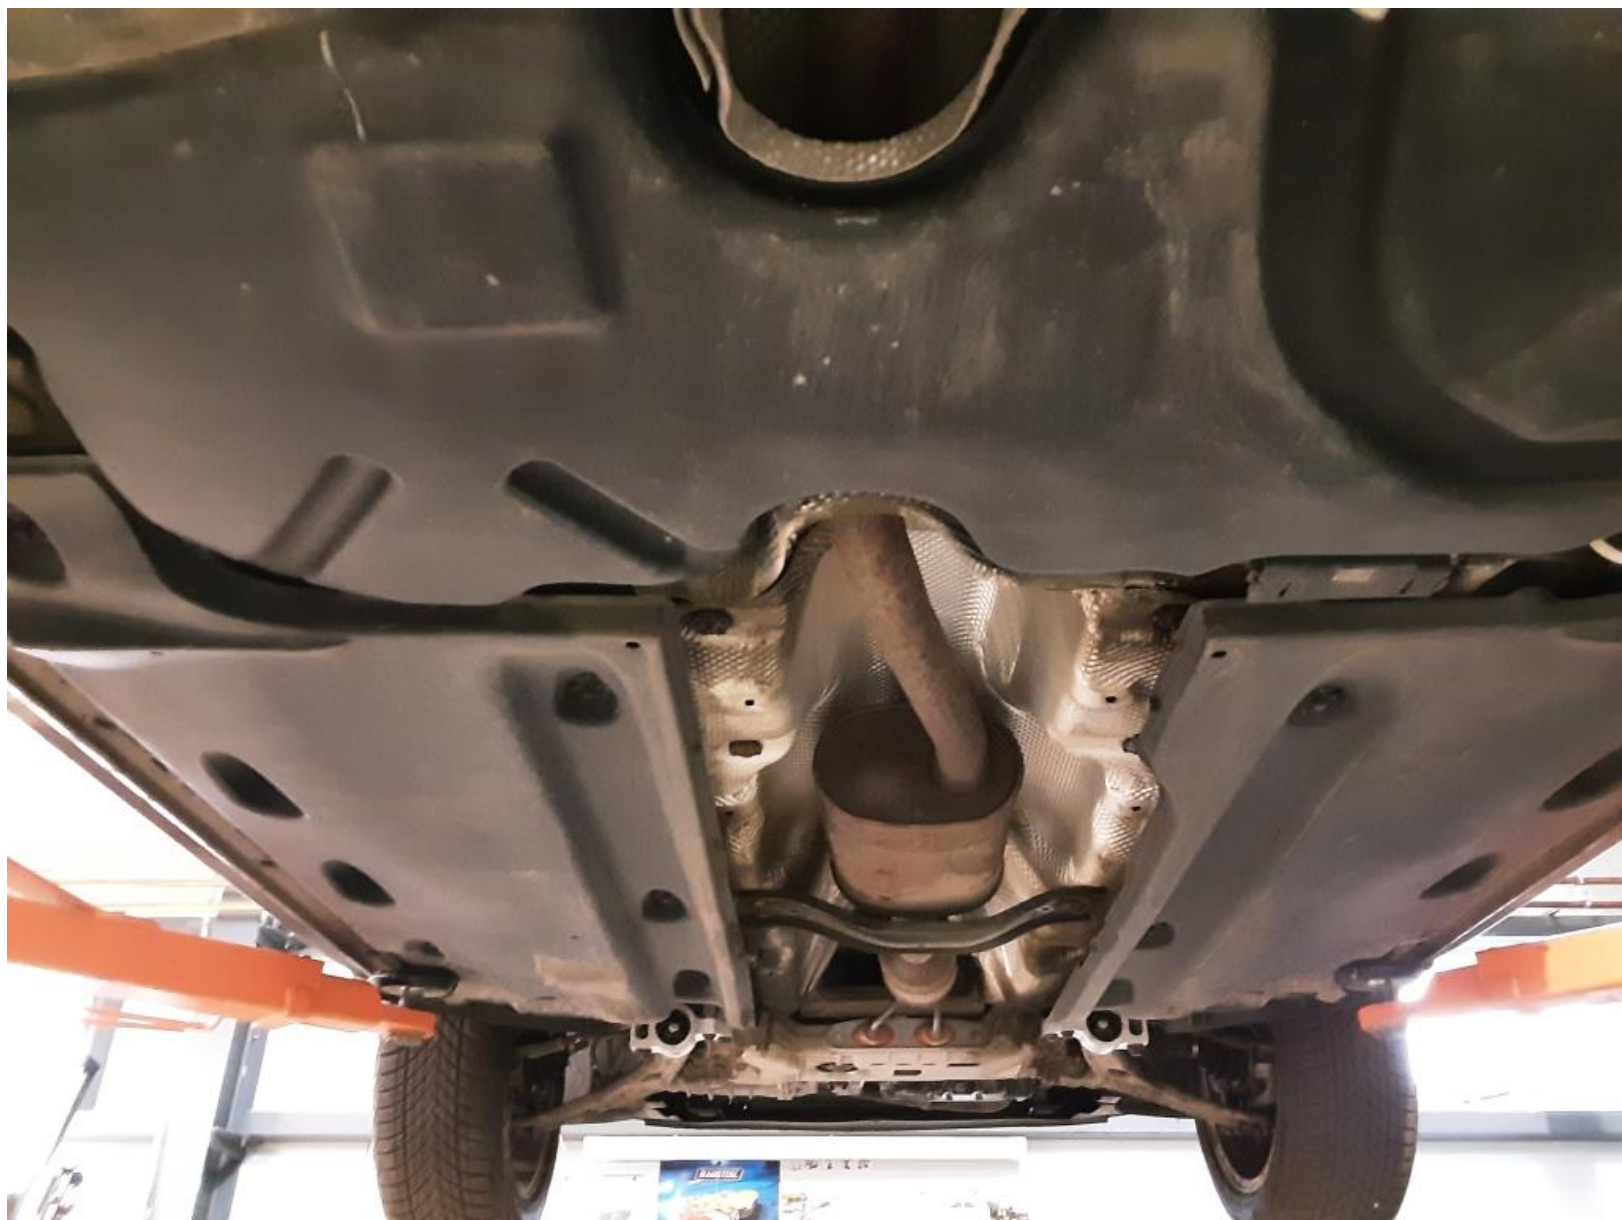
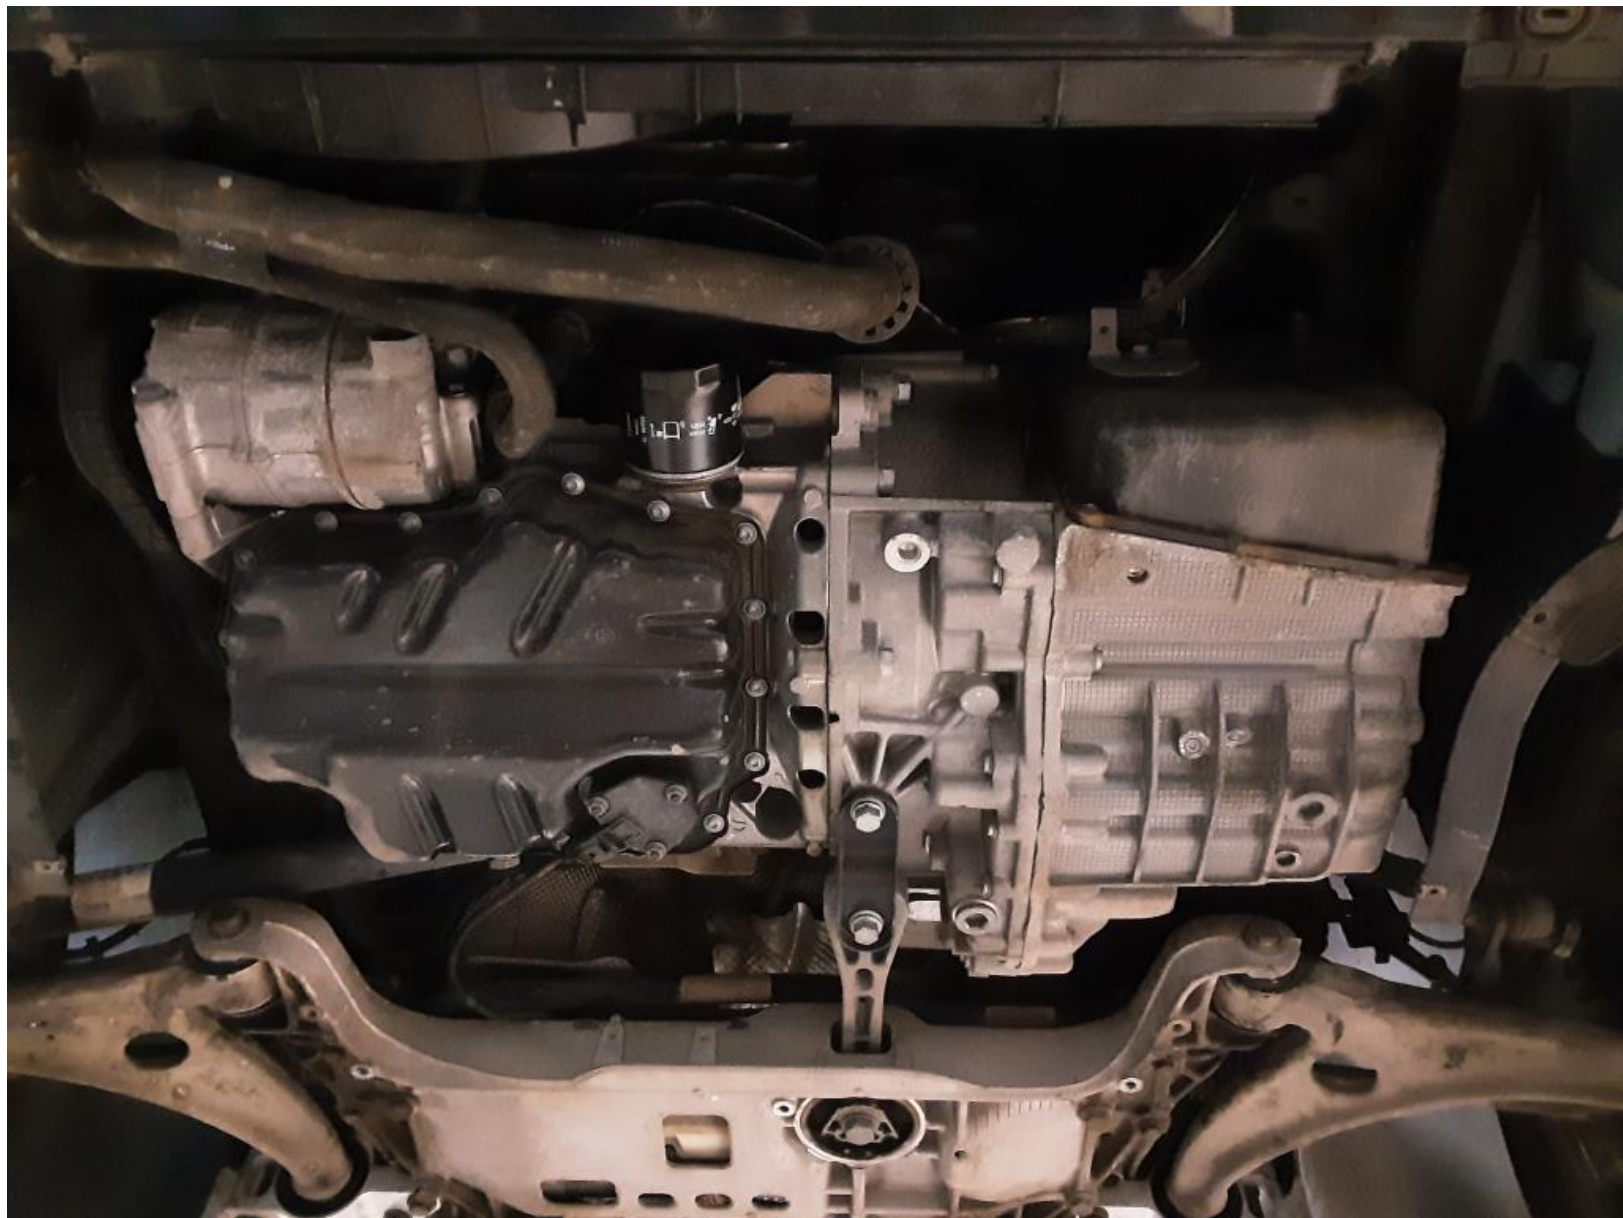
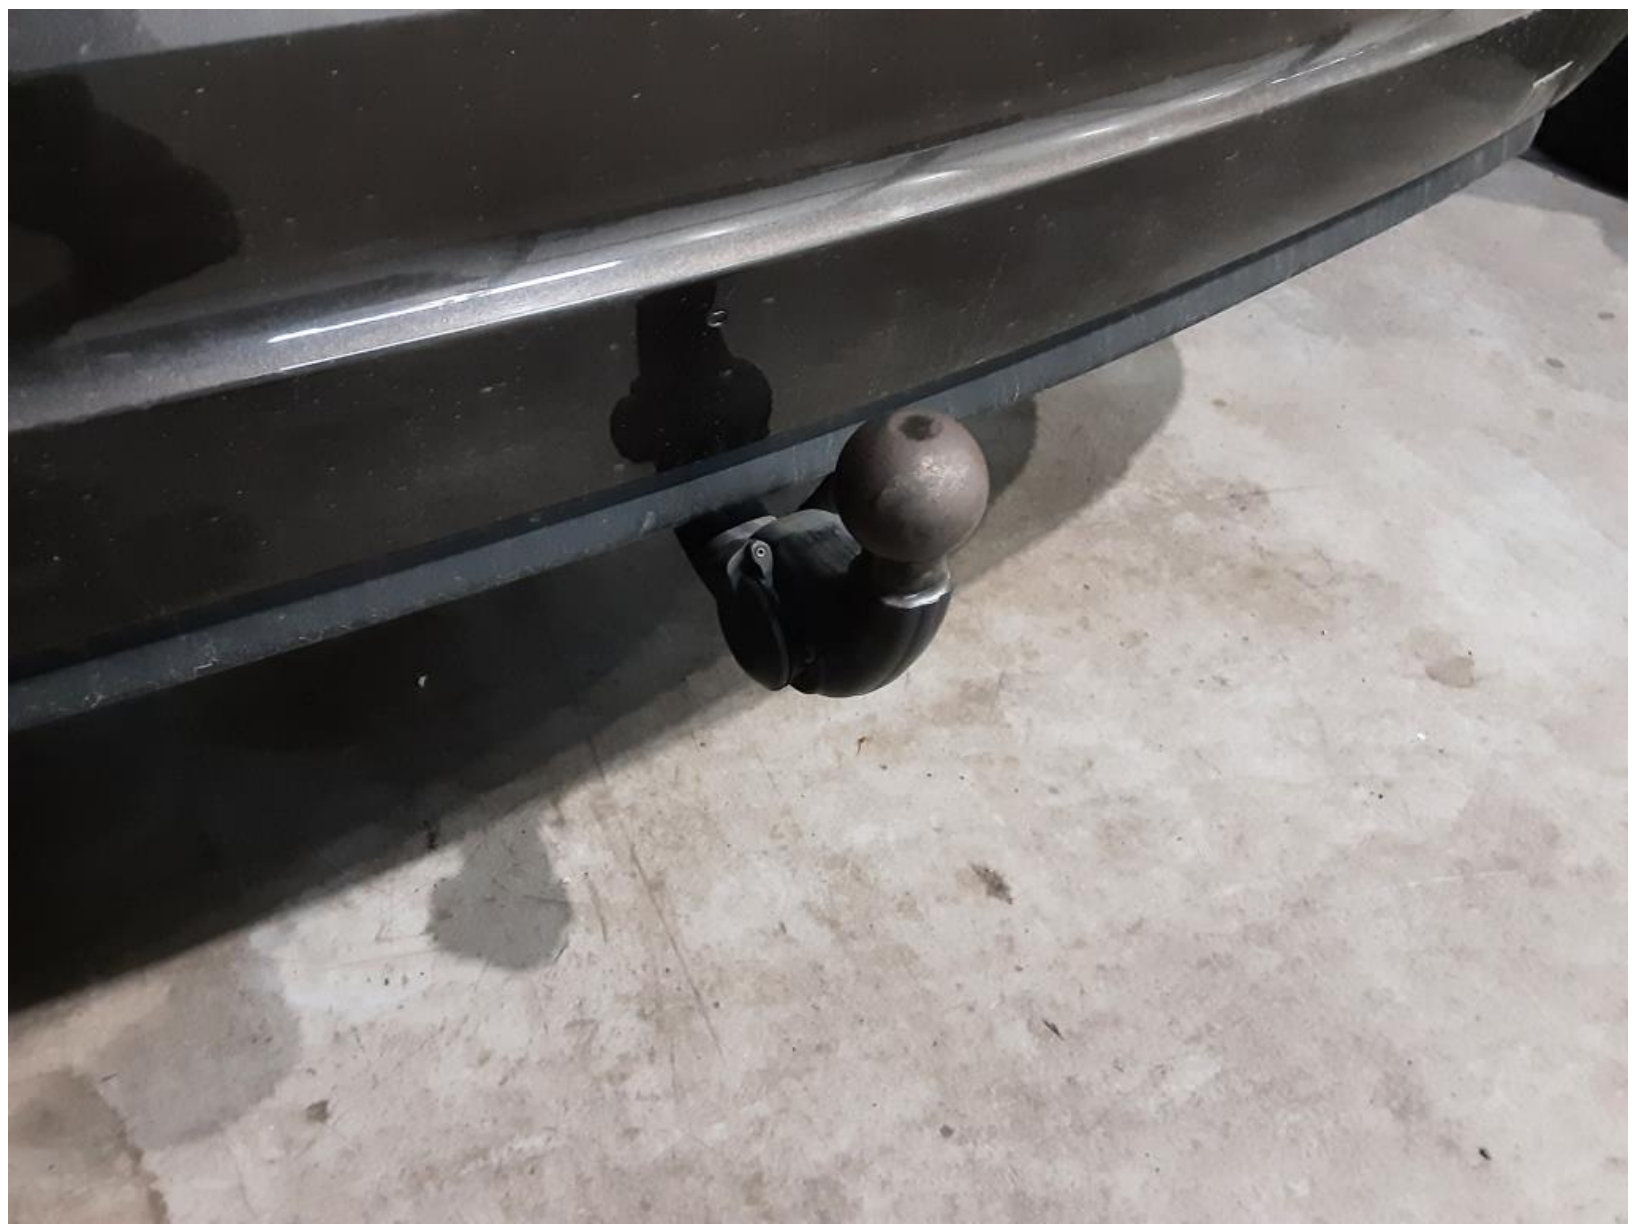
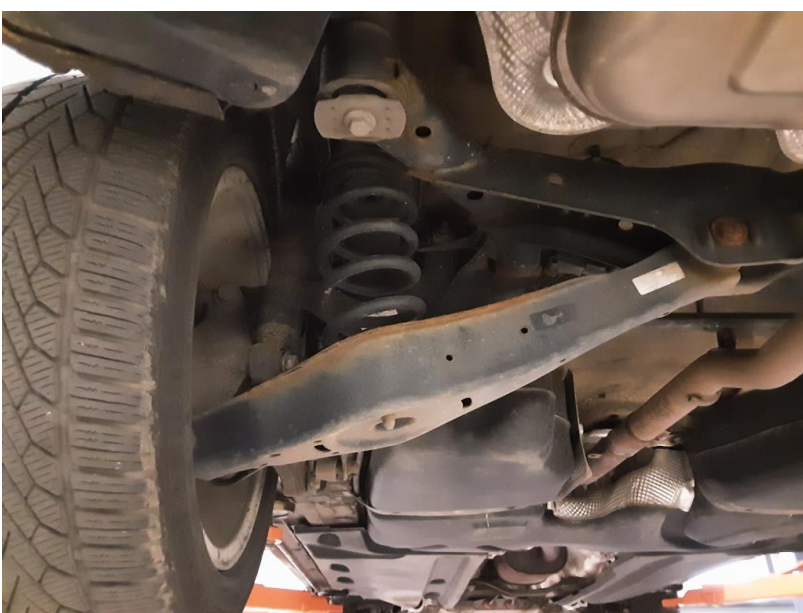
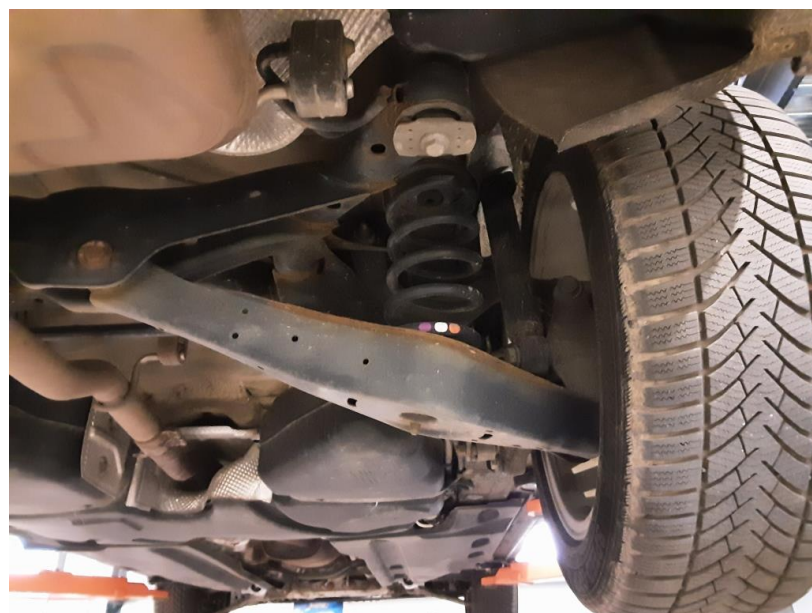
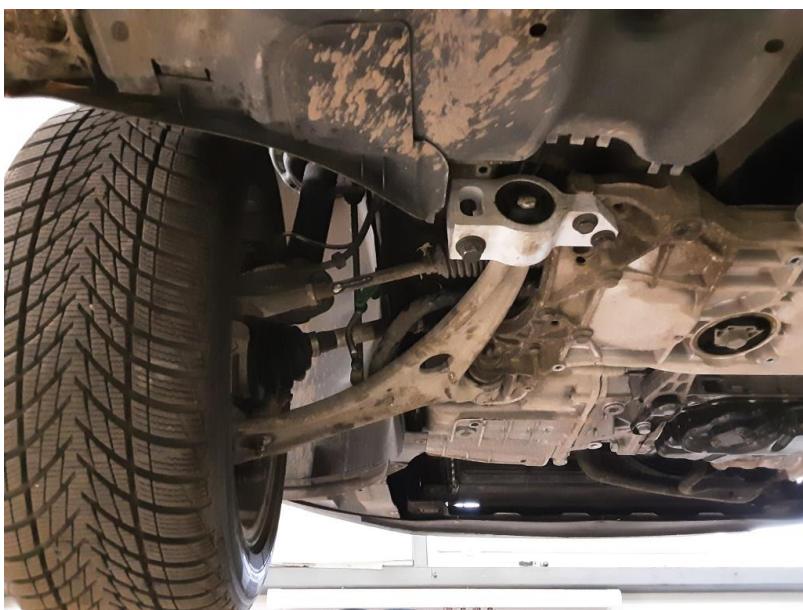
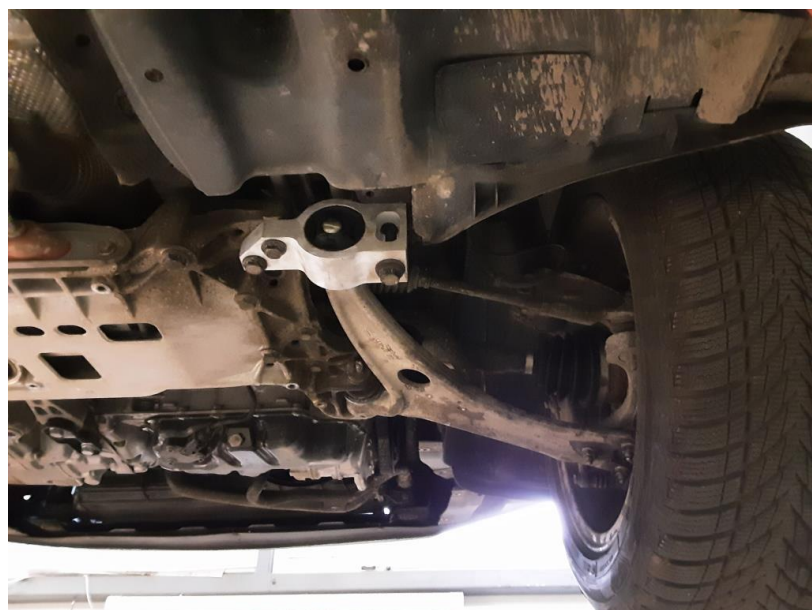
### PODVOZEK

levá část zadní nápravy, vč. pneu  
pravá část zadní nápravy, vč. pneu  
levá část přední nápravy, vč. pneu  
pravá část přední nápravy, vč. pneu  
zadní část podvozku  
střední část podvozku  
přední část vč. motoru
