# TECHNICKÝ PROTOKOL VOZU

Sema Cars s.r.o. ○ IČO 02980746

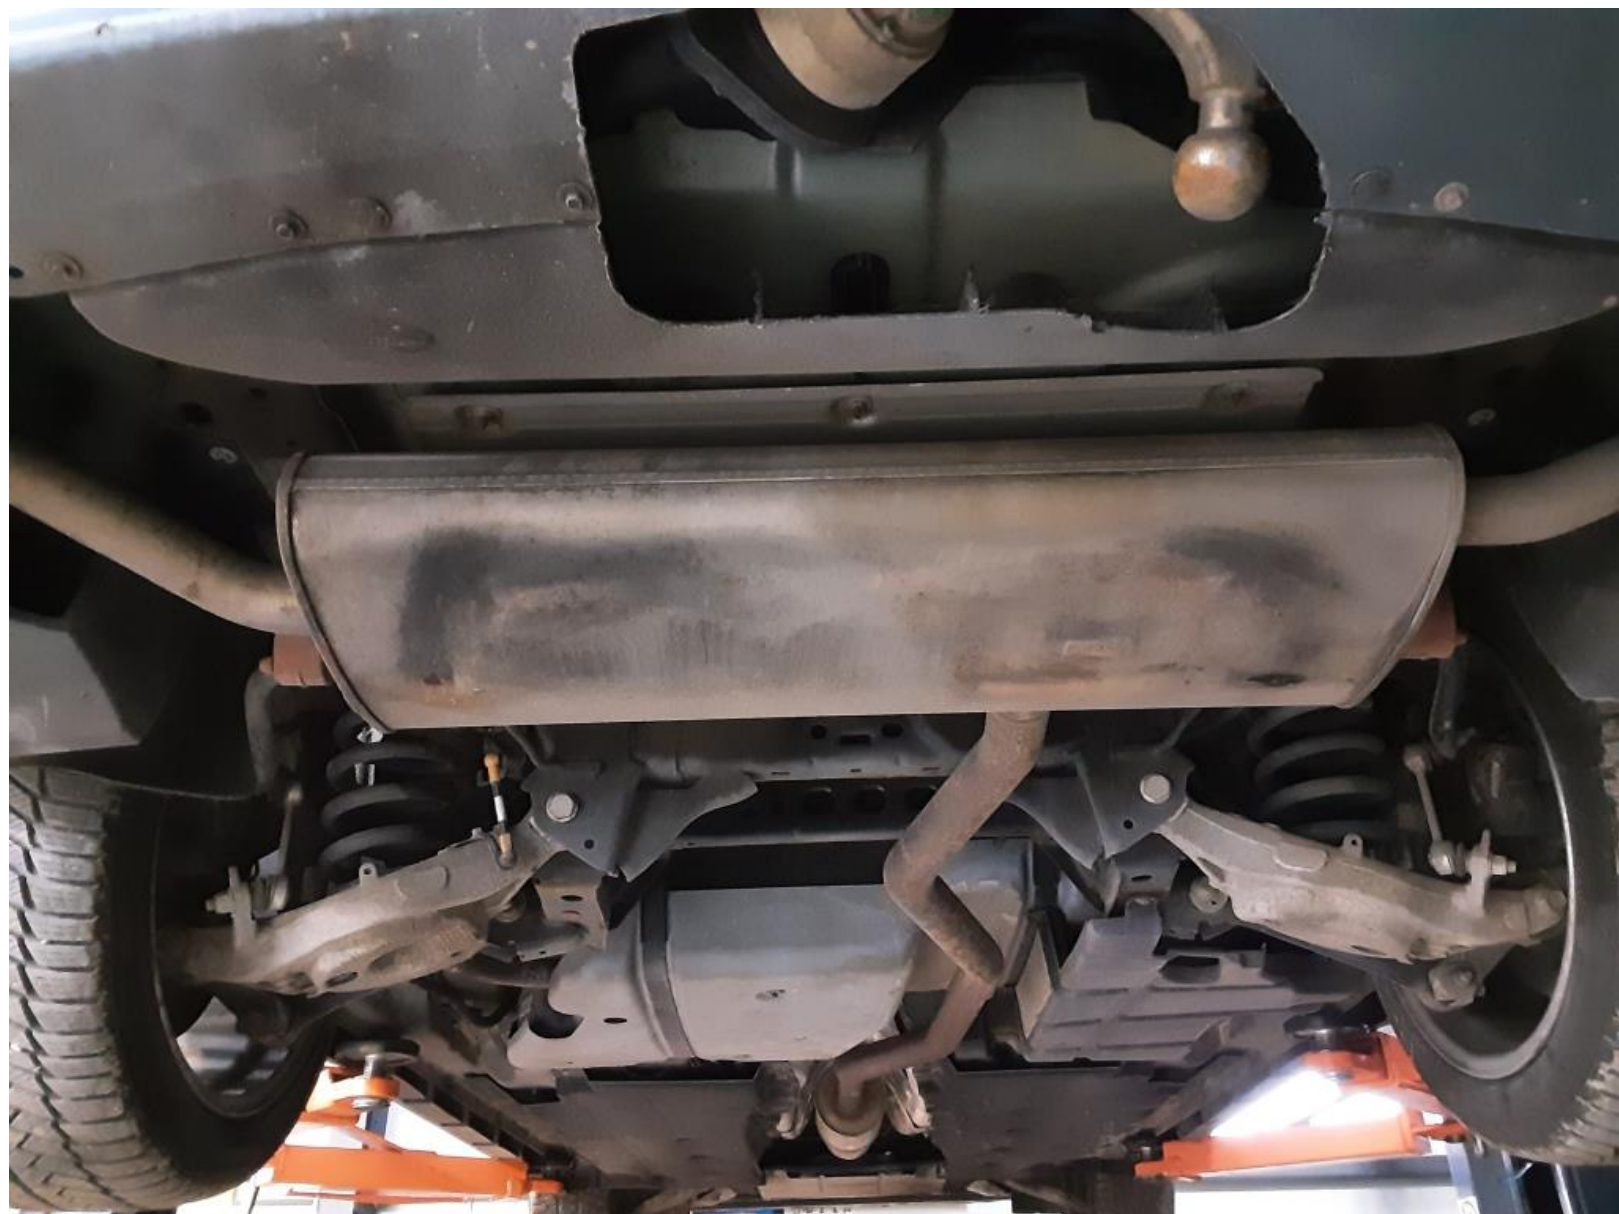
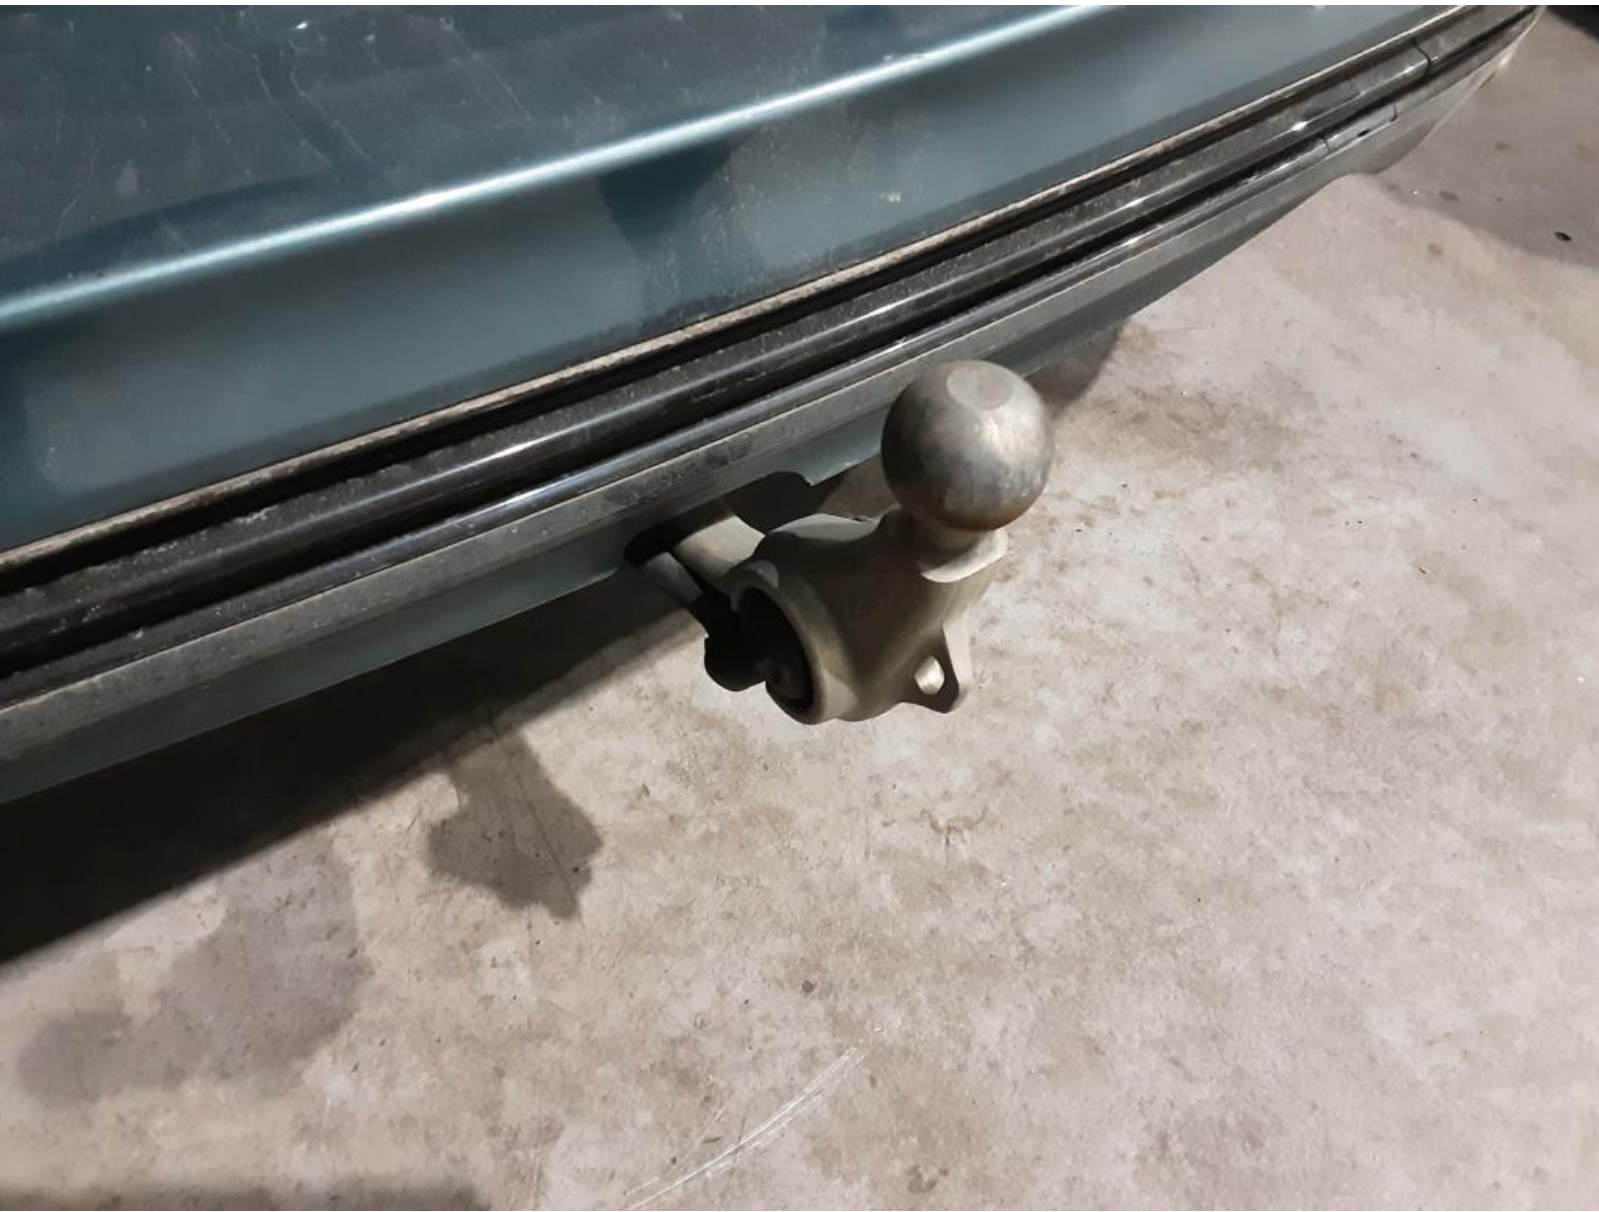
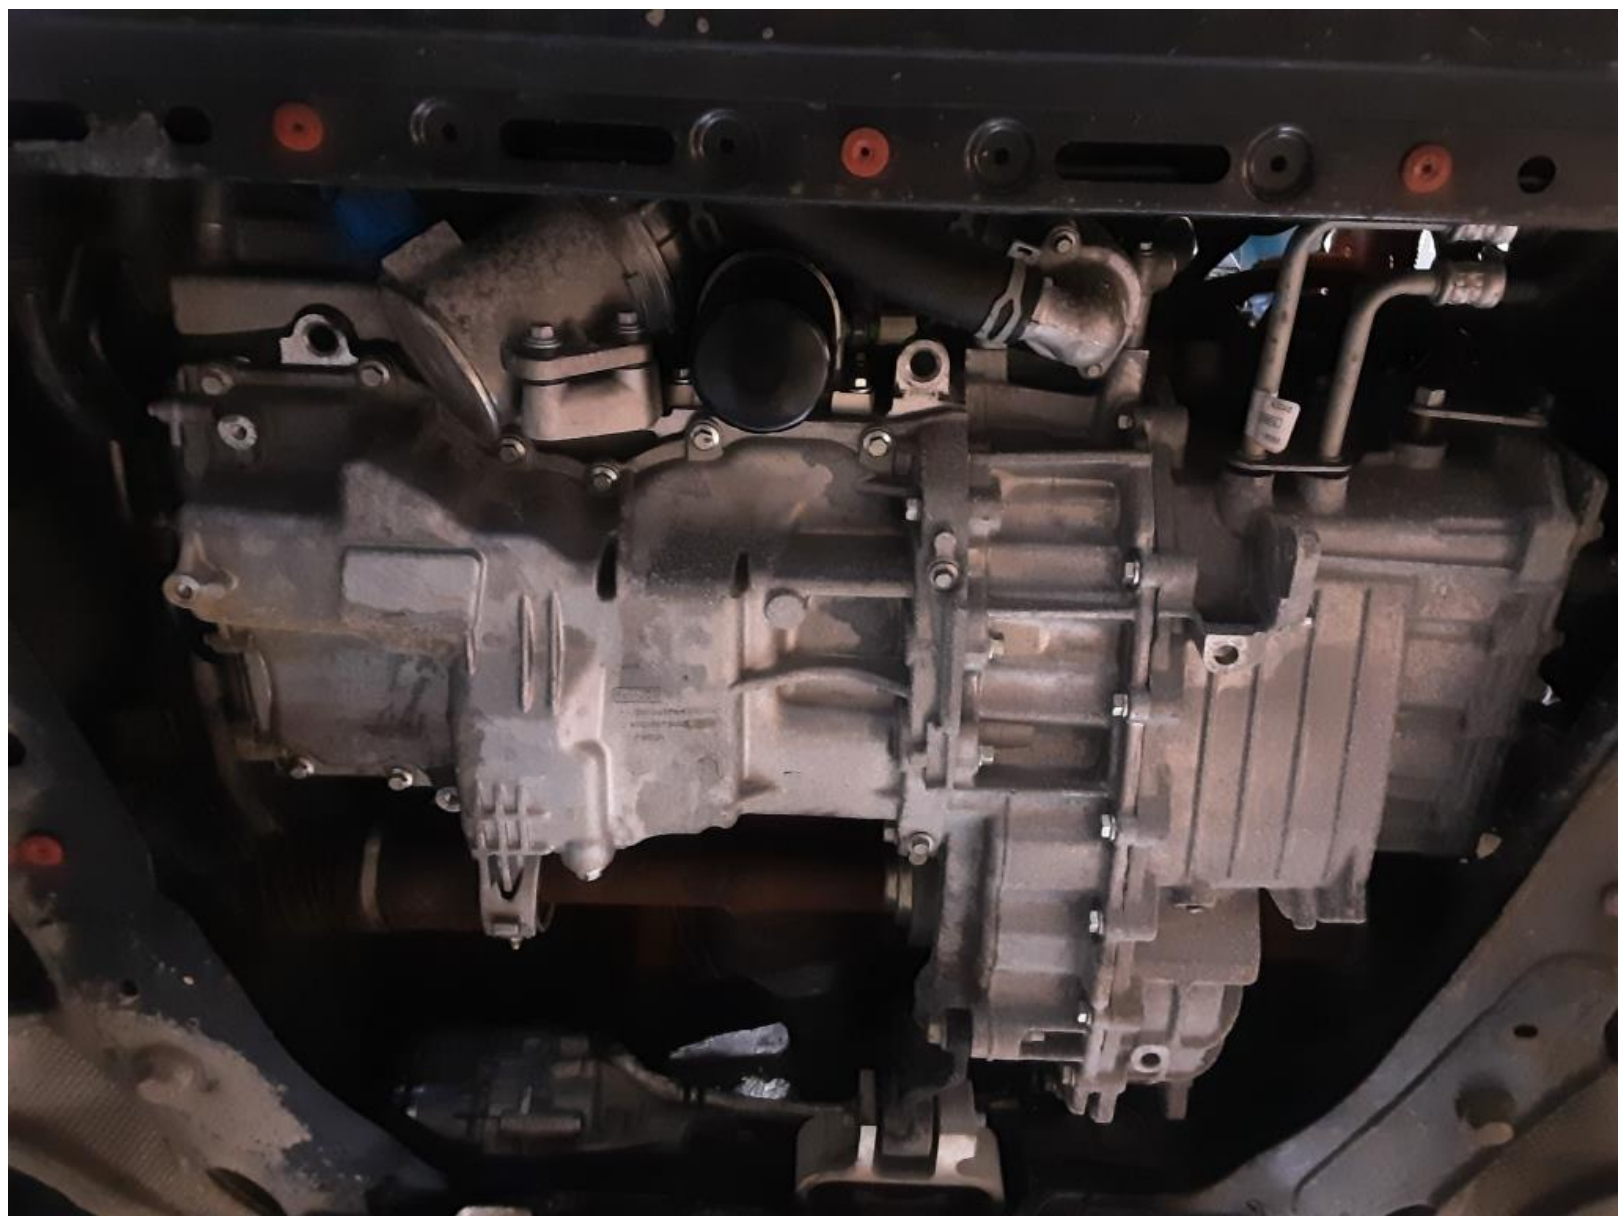
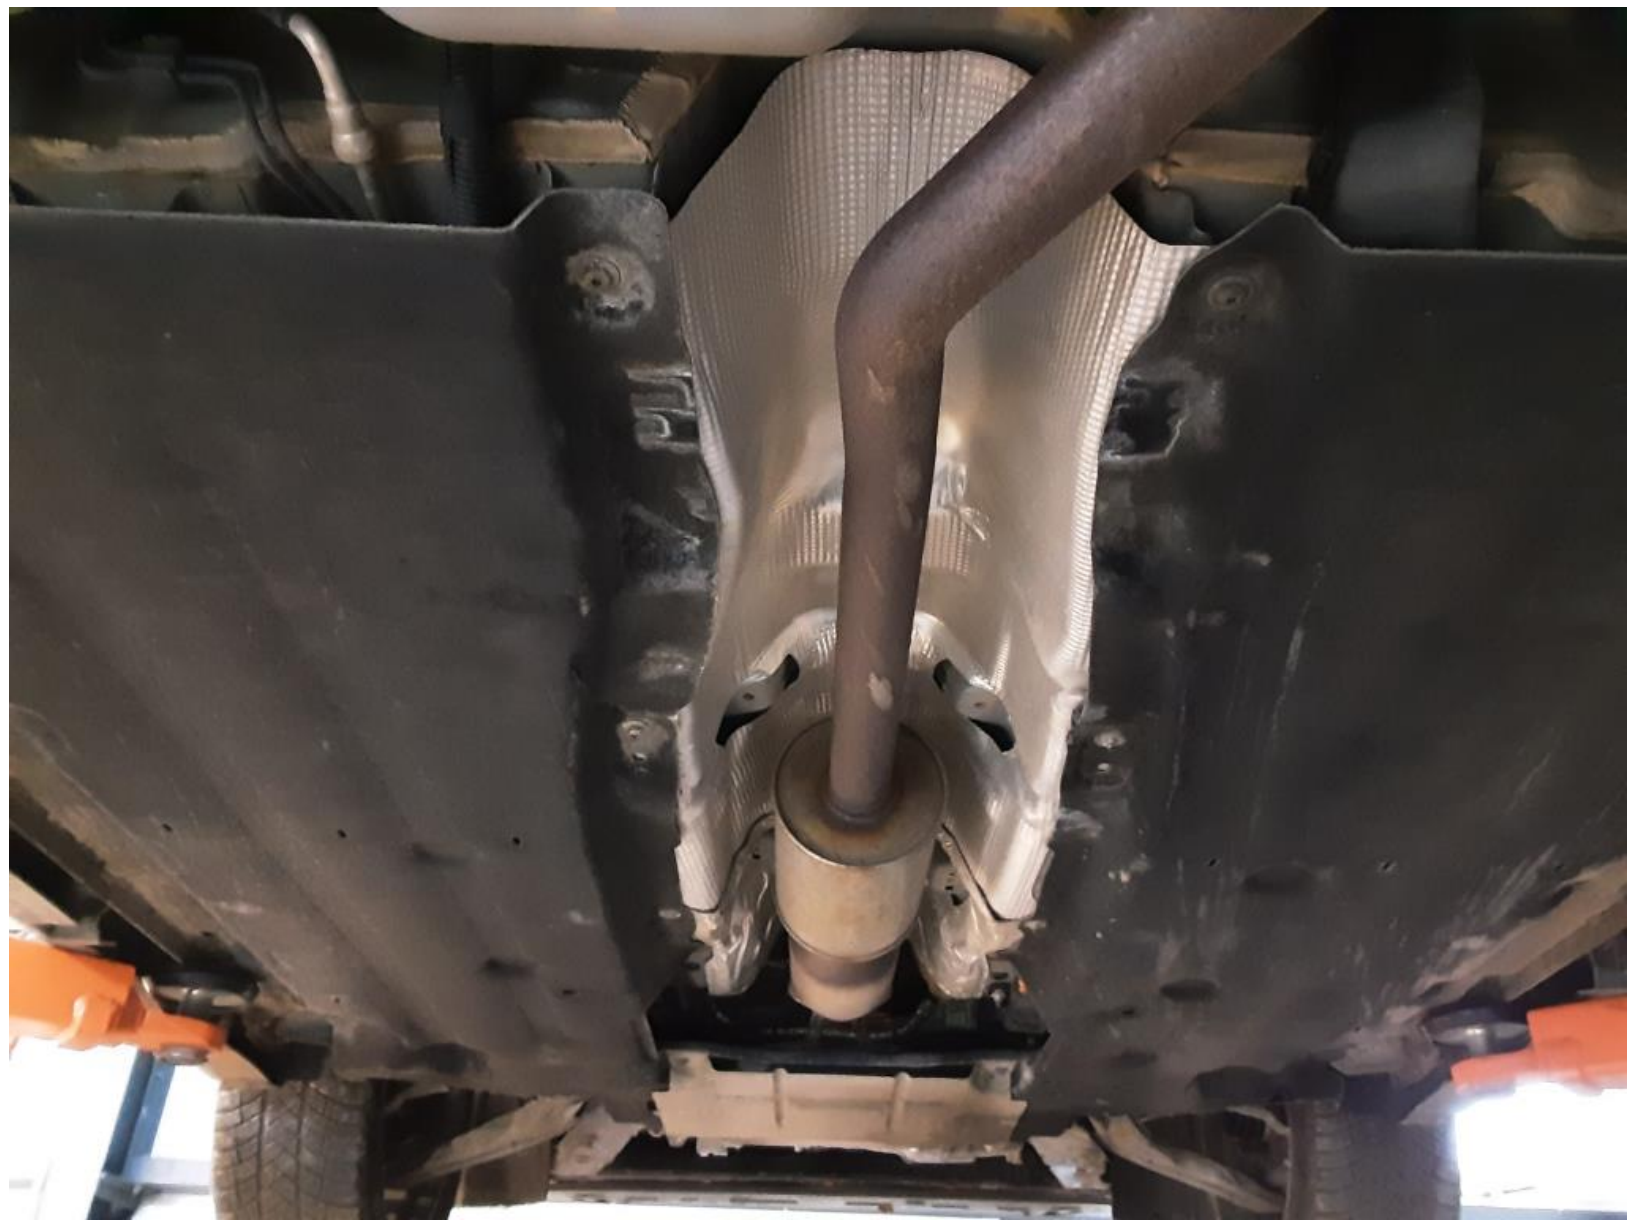
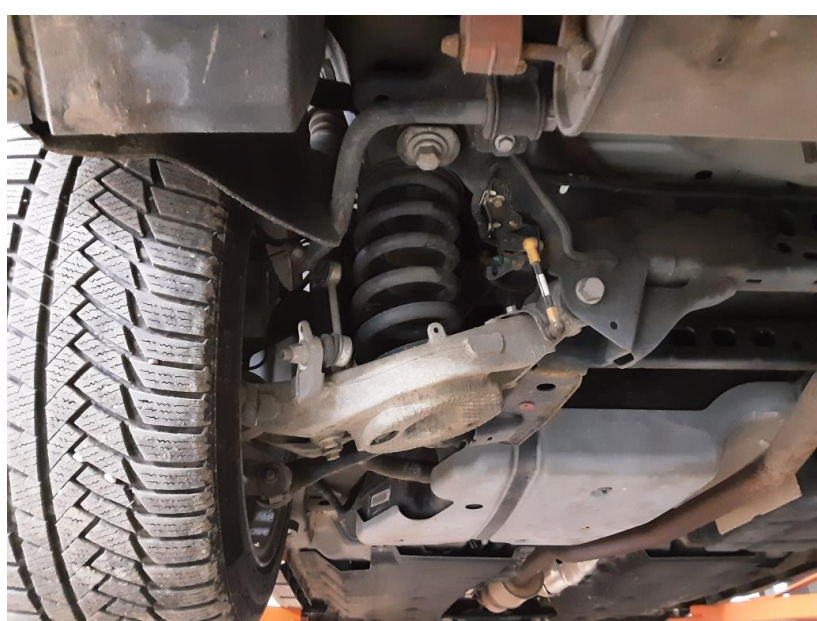
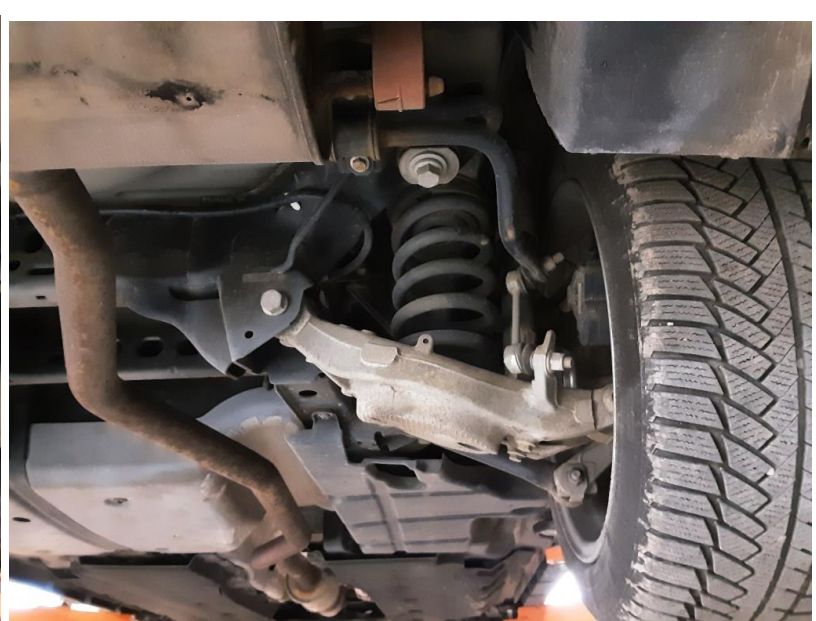
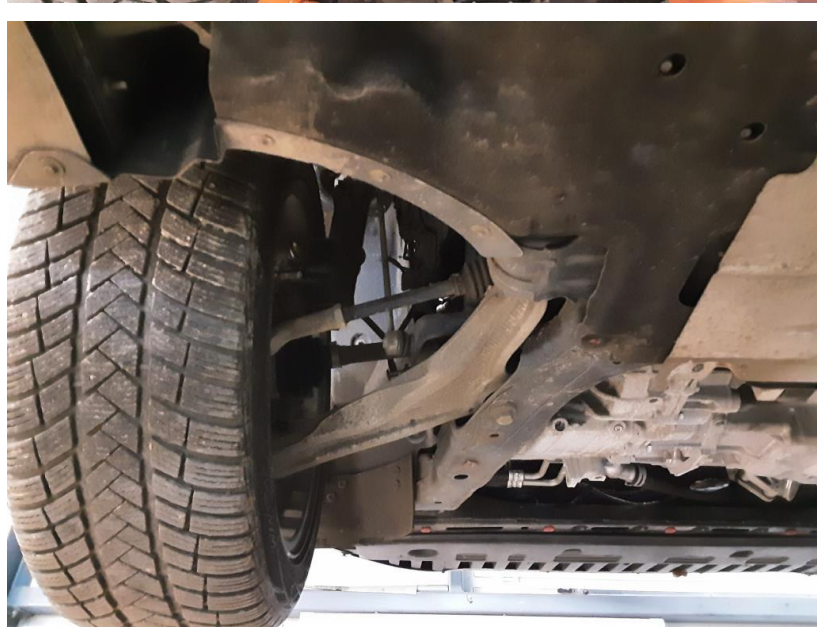
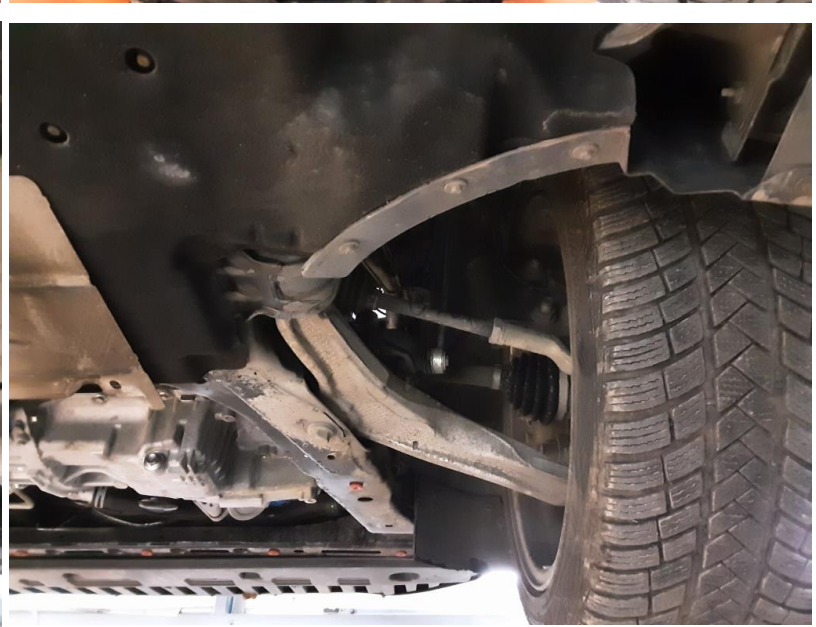
### PODVOZEK

levá část zadní nápravy, vč. pneu  
pravá část zadní nápravy, vč. pneu  
levá část přední nápravy, vč. pneu  
pravá část přední nápravy, vč. pneu  
zadní část podvozku  
střední část podvozku  
přední část vč. motoru
