# TECHNICKÝ PROTOKOL VOZU

Sema Cars s.r.o. ○ IČO 02980746

Na firemním vozidle Ford Kuga RZ: 9AL 4372 , VIN: WF0FXXWPMFNM17254 byla dne 20.02.2024 provedena interní oprava laku karoserie bez účasti pojišťovny.

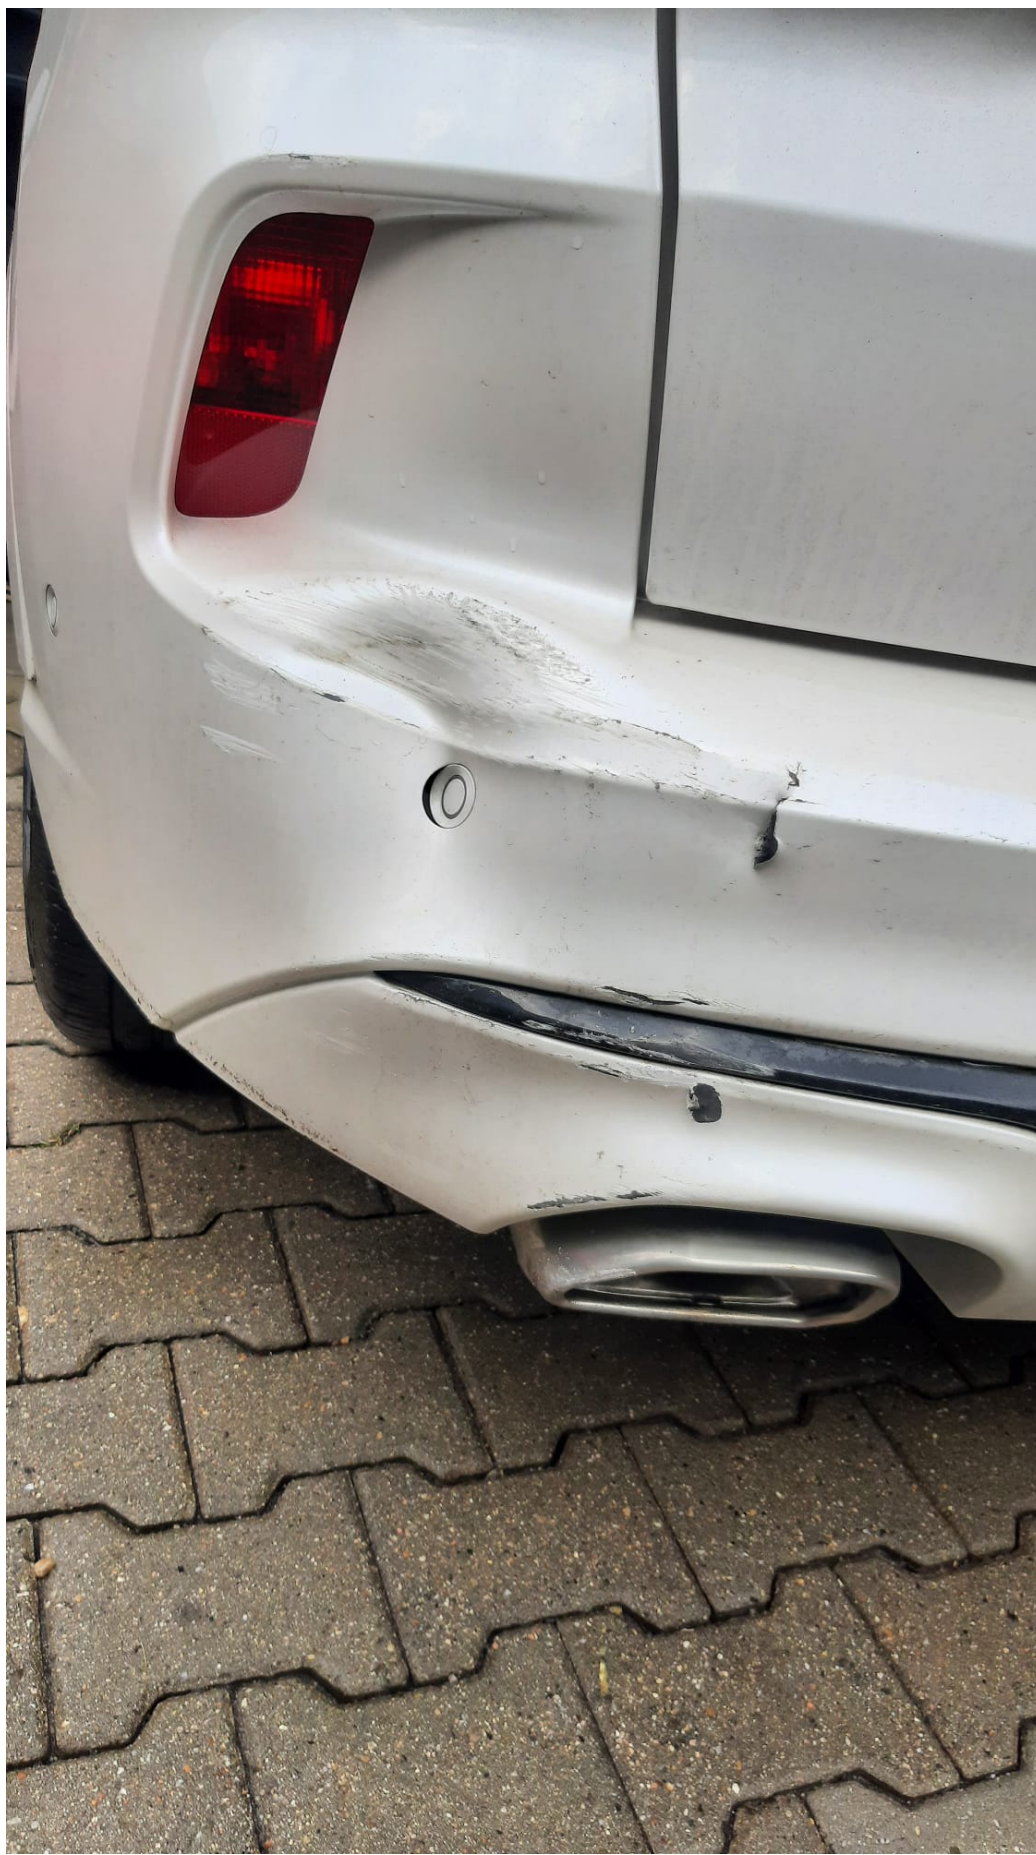
**Stav po pojistné události z 08/2024**

Důvod opravy laku karoserie – vandalizmus (škrábance), vozidlo bylo zaparkováno na soukromém, neoploceném parkovišti Autodílna Maier s.r.o.

Vozidlo Ford Kuga RZ: 9AL 4372 , VIN: WF0FXXWPMFNM17254 bylo lakované celé bez dvou dílů.

Nelakované díly: střecha, 5té dveře.
